Säkerhetsbrister i Olkiluoto

Världens största kärnreaktor håller på att byggas i Olkiluoto med en mycket pressad tidtabell och budget. Det har inneburit att leverantören brutit mot säkerhetsreglerna under flera månader utan att de finska myndigheterna har fått vetskap om det. Den finska tillsynsmyndigheten, STUK, tillät dessutom installation av felaktiga komponenter eftersom tillverkning av nya komponenter skulle ta för lång tid eller bli för dyr.

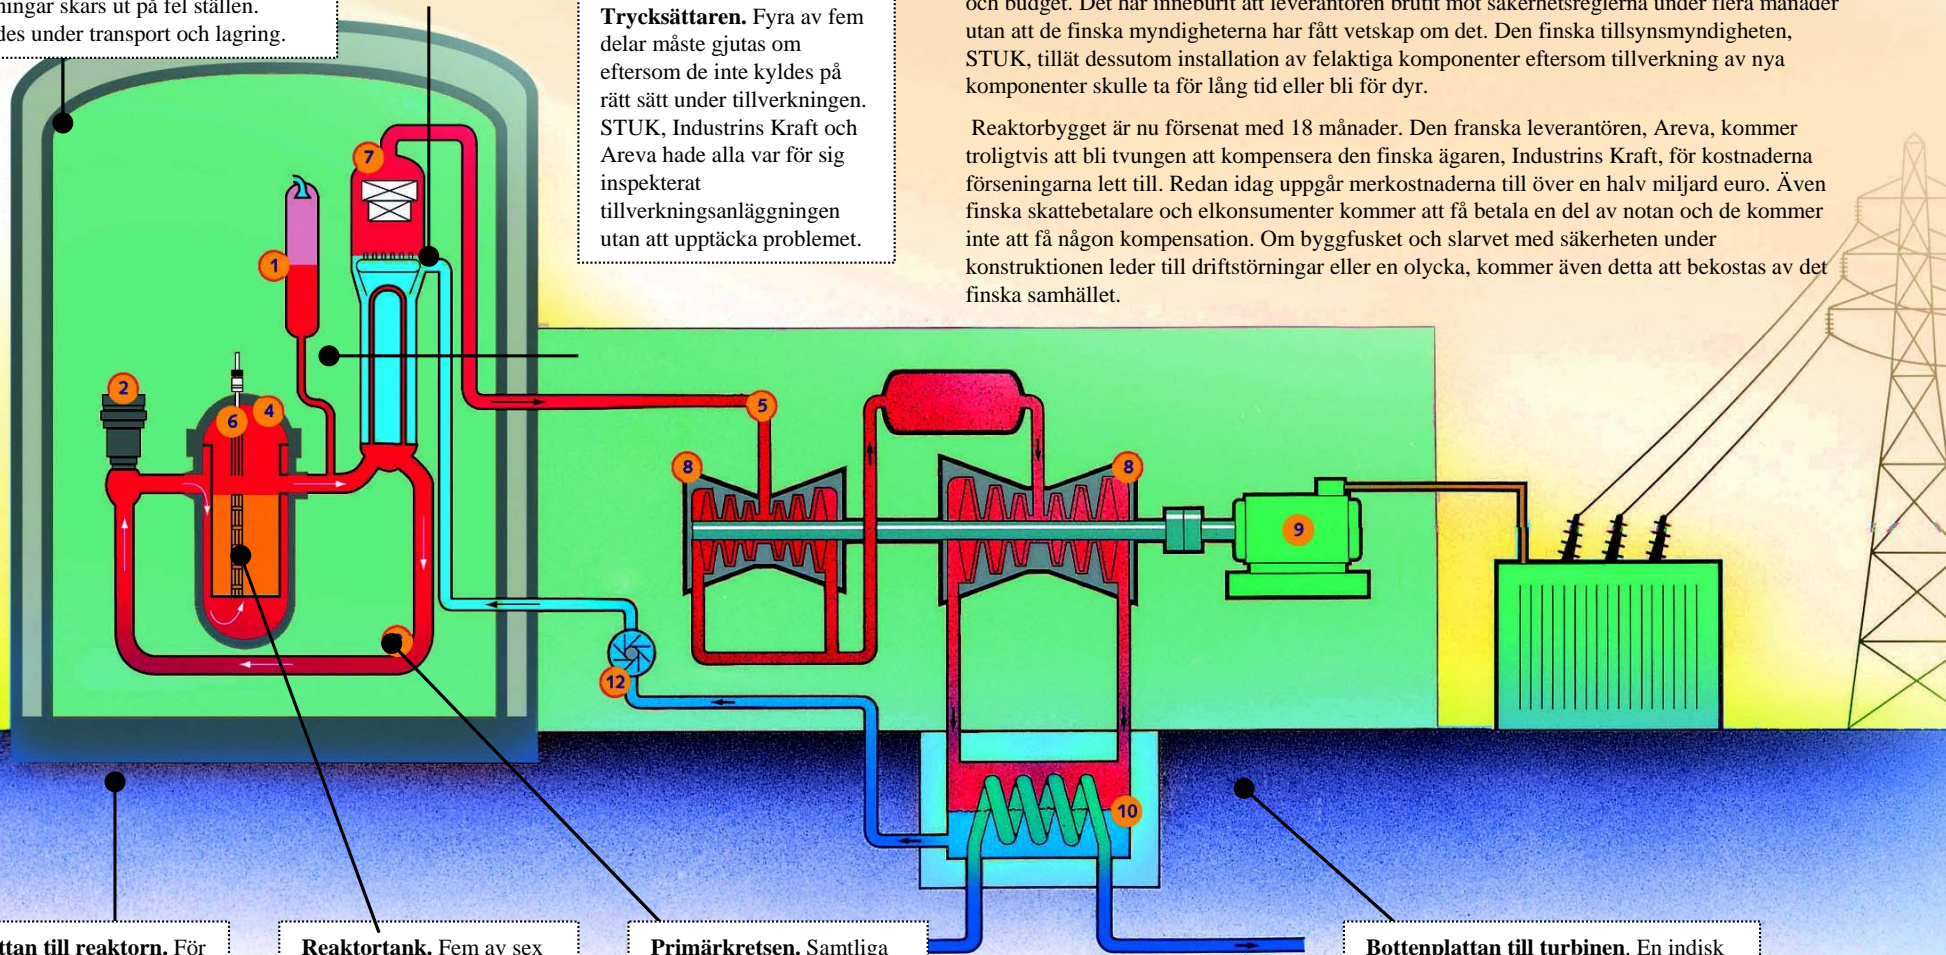
Reaktorinneslutningen. Handsvetsades av ett polskt maskinföretag/skeppsvarv som inte hade någon tidigare erfarenhet av att konstruera kärnreaktorer. Mellanrummen mellan svets sömmarna är dubbelt så stort som tillåtet. Öppningar skars ut på fel ställen. Delar skadades under transport och lagring.

Ånggenerator. Kvalitetskraven kunde inte uppfyllas och reparationer måste utföras. Detaljerna är inte offentliga.

Trycksättaren. Fyra av fem delar måste gjutas om eftersom de inte kylades på rätt sätt under tillverkningen. STUK, Industrins Kraft och Areva hade alla var för sig inspekterat tillverkningsanläggningen utan att upptäcka problemet.

Bottenplattan till reaktorn. För hög vattenhalt och därmed för porös betong på grund av tillverkningsfel och brister i kvalitetskontrollen.

Reaktortank. Fem av sex delar uppfyllde inte de franska säkerhetskraven och måste göras om. Även problem med svetsningen.

Primärkretsen. Samtliga åtta rör, som leder det vatten som kyler ned reaktorhärden, måste bytas ut på grund av ett konstruktionsfel som gör det omöjligt att testa om rören har några sprickor. De nya rören är ännu inte färdiga. Det finns ingen garanti för att problemet har lösts.

Bottenplattan till turbinen. En indisk underleverantör missade att det ibland är vinter i Finland. Därför togs värmeexpansion i betongen inte med i beräkningen när grunden till generatorbyggnaden ritades och arbetet fick göras om.
