НАСЛІДКИ

удару російського дрона
по Новому безпечному конфайнменту
Чорнобильської АЕС

Попередня оцінка наслідків атаки росіян безпілотниками на новий безпечний конфайнмент Чорнобильської АЕС

Ерік Шміман,

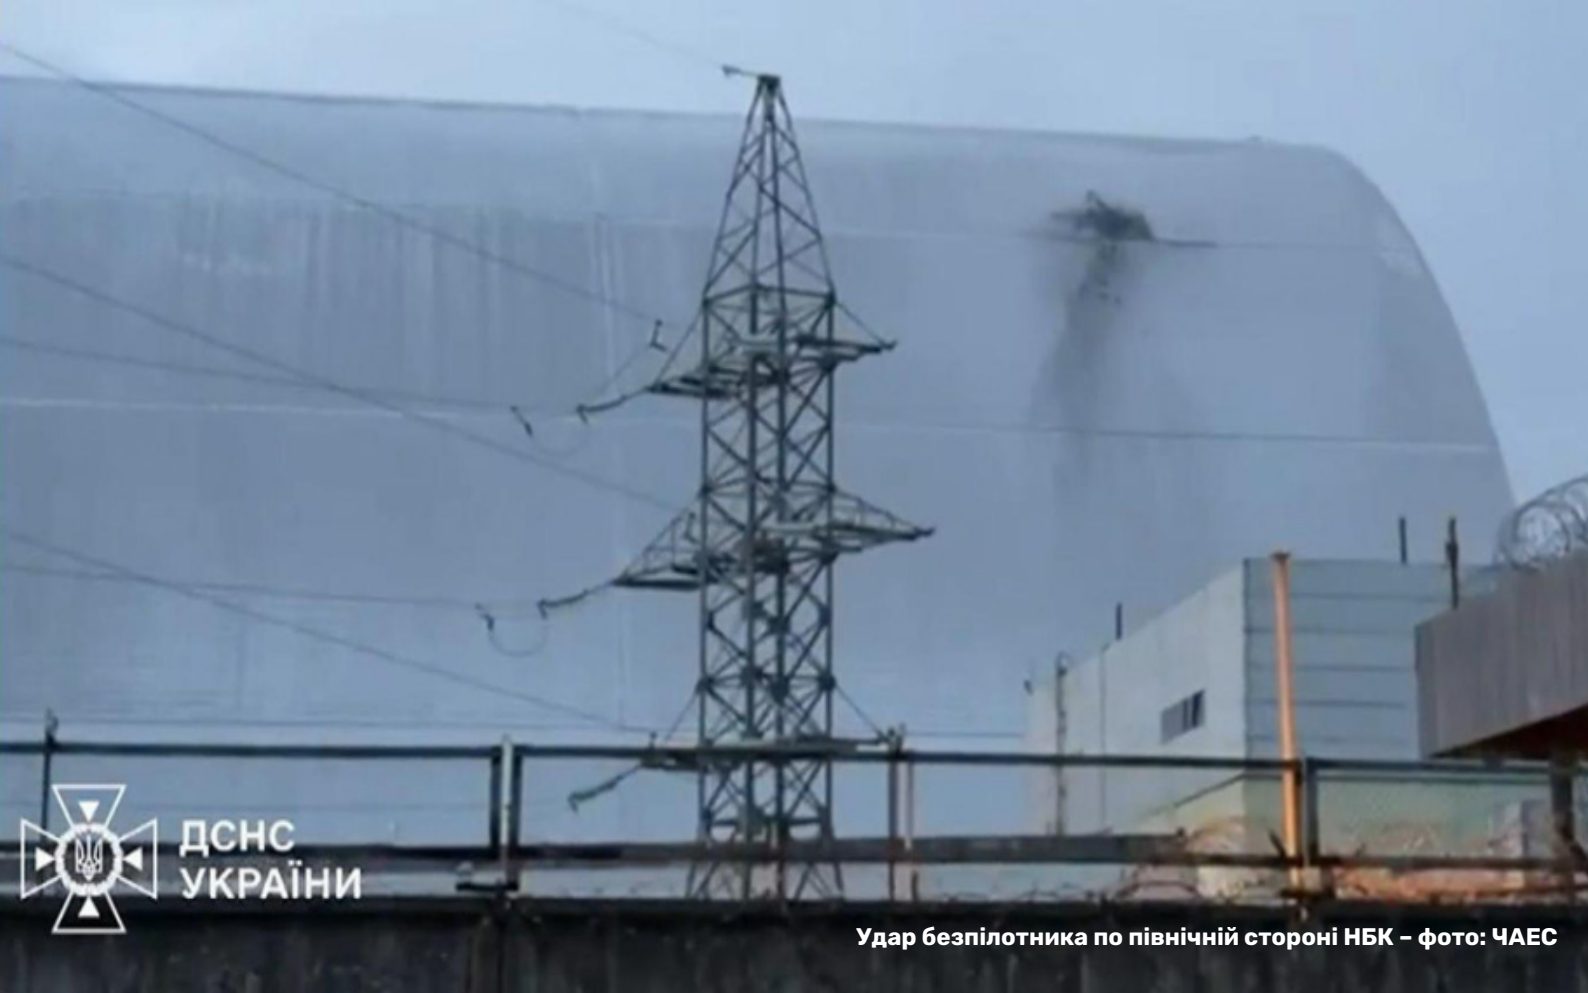
Удар безпілотної по північній стороні НБК – фото: ЧАЕС

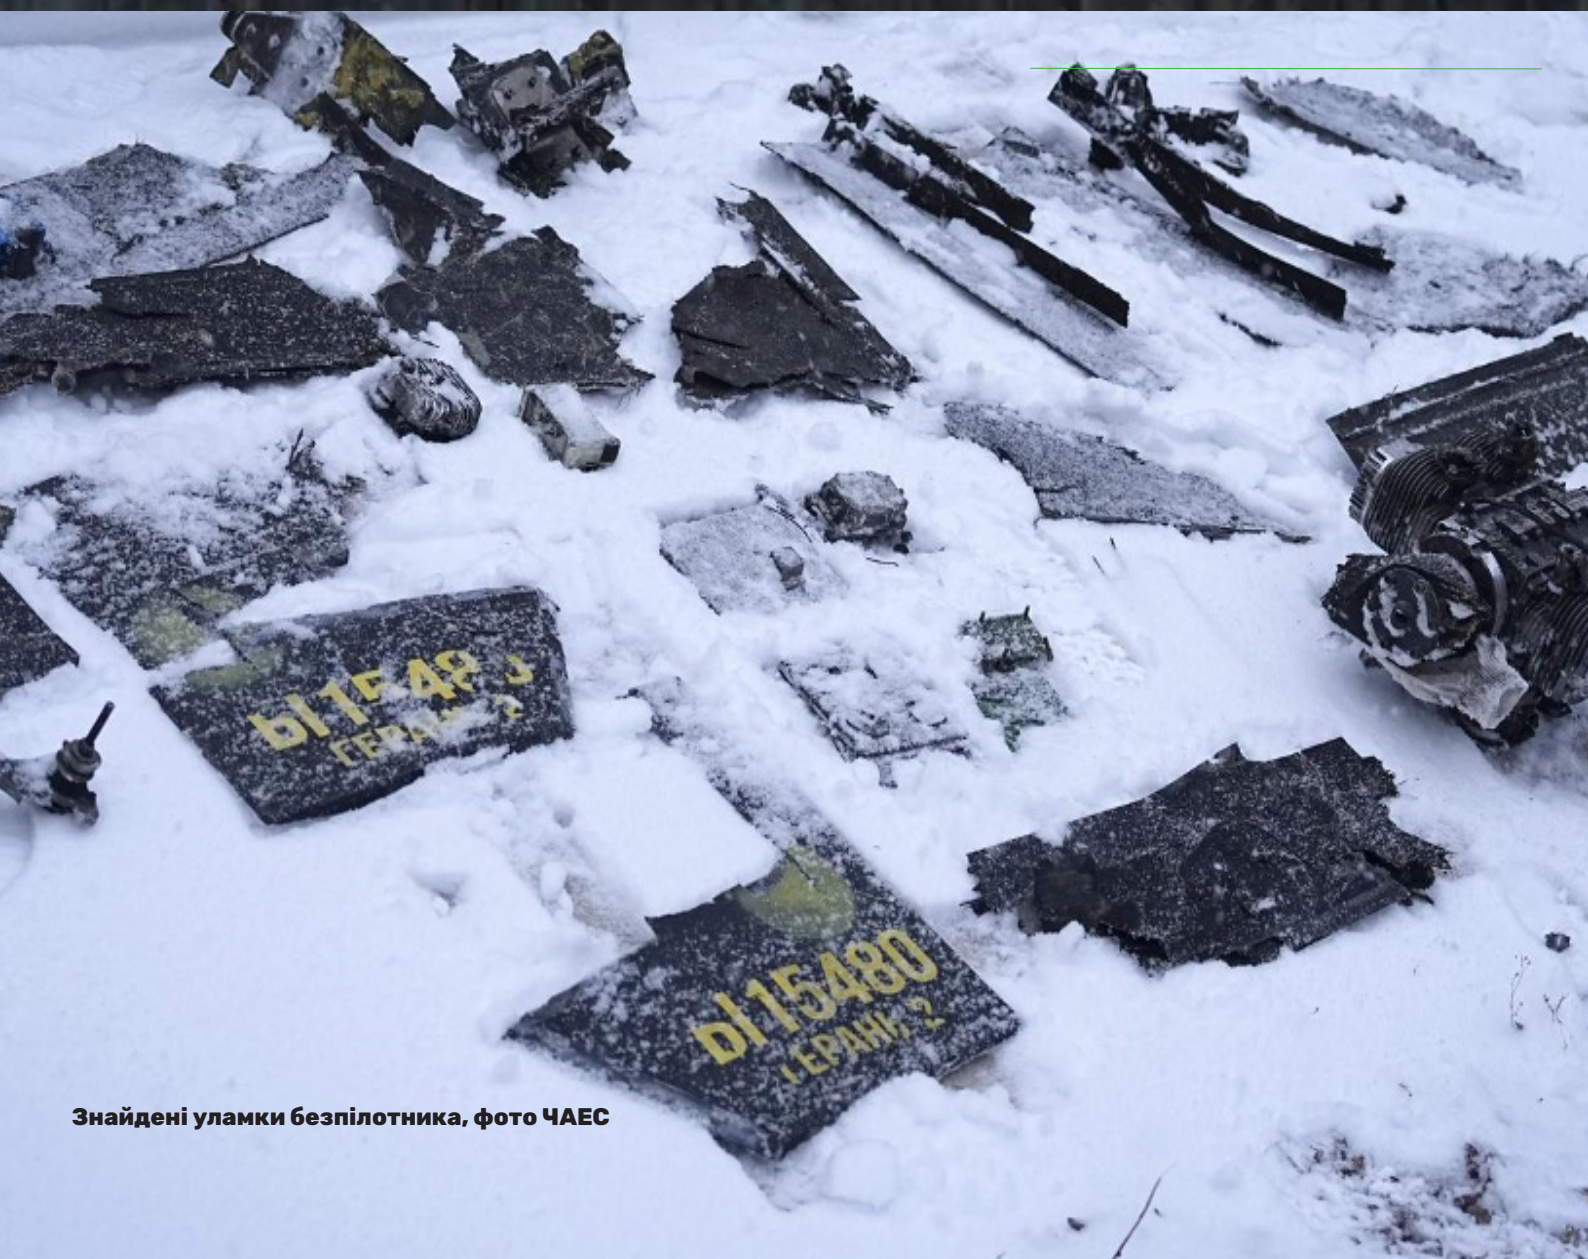
Знайдені уламки безпілотної, фото ЧАЕС

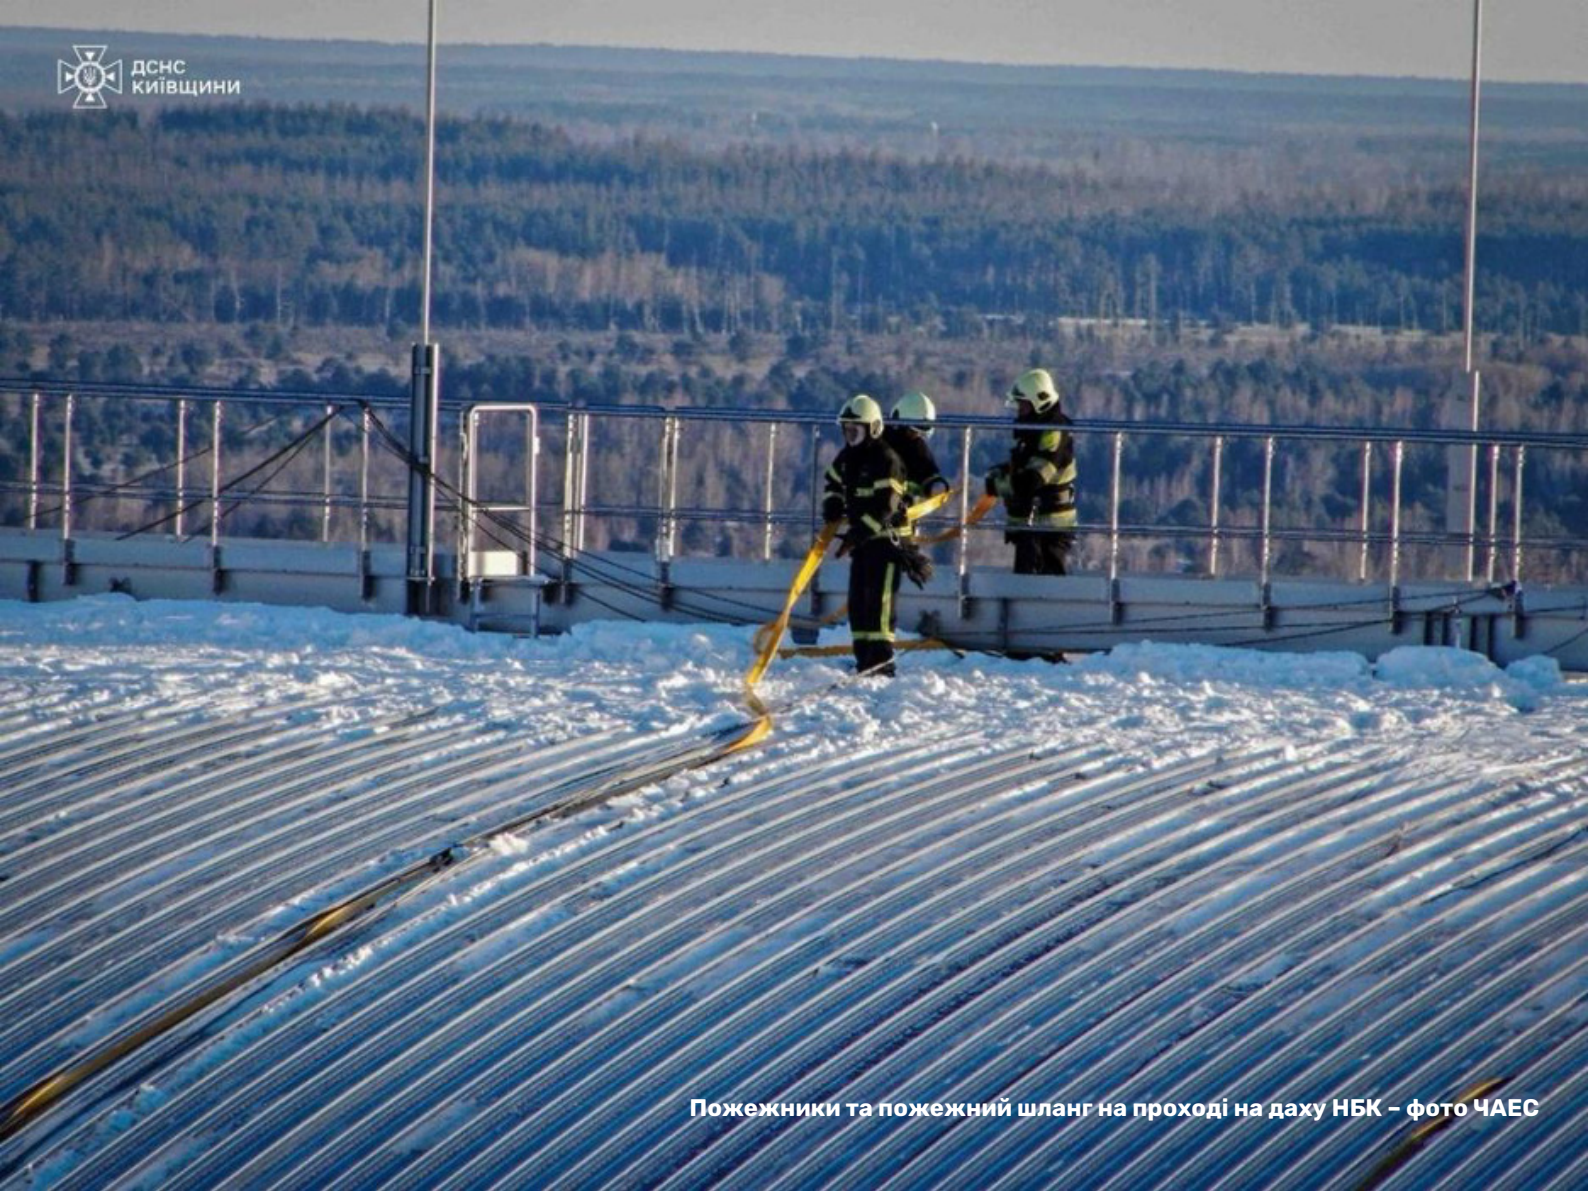
Пожежники прибули на місце пожежі через кілька хвилин після першого вибуху⁴⁵. Полум'я на місці вибуху відносно швидко вдалося загасити водою, але всередині зовнішньої оболонки арки продовжували спалахувати та тліти вогнища, що створювало проблеми. На тепловізійному зображенні⁴⁶, отриманому за допомогою датчиків на безпілотних літальних апаратах, було виявлено гарячі точки, які вдалося загасити водою після прорізання отворів у зовнішній оболонці арки.

Пожежники та пожежний шланг на проході на даху НБК – фото ЧАЕС

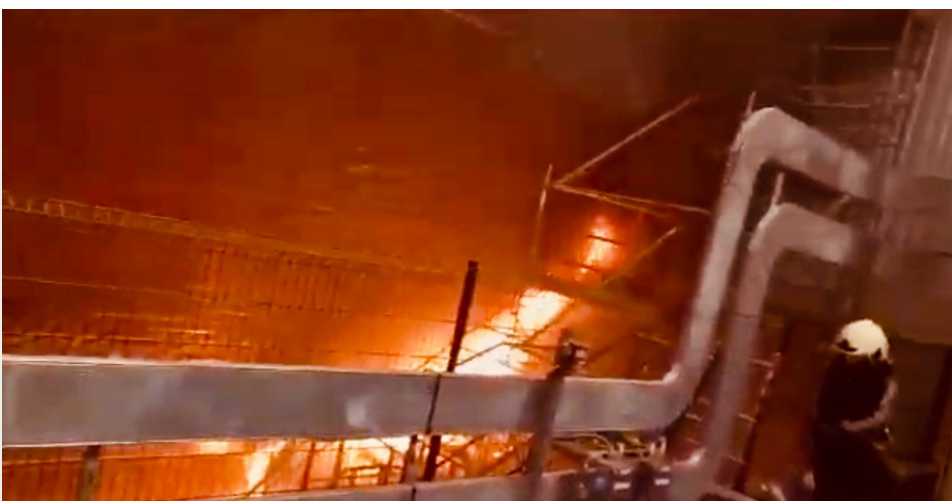
У місці удару безпілотника спалахнула пожежа. Згідно з наявною інформацією, єдиним горючим матеріалом, використаним у будівництві внутрішньої та зовнішньої оболонок арки, могла бути плівка з етилен-пропілен-дієн-мономеру (ЕПДМ) у зовнішній оболонці арки. Існує багато варіантів складу ЕПДМ-плівки, кожен з яких має різні характеристики горючості⁴⁴. Склад ЕПДМ-плівки, використаної в НБК, автору невідомий.

Гасіння пожежі всередині Нового безпечного конфайнмента після удару російським безпілотником, 18 лютого 2025 року – фото ЧАЕС

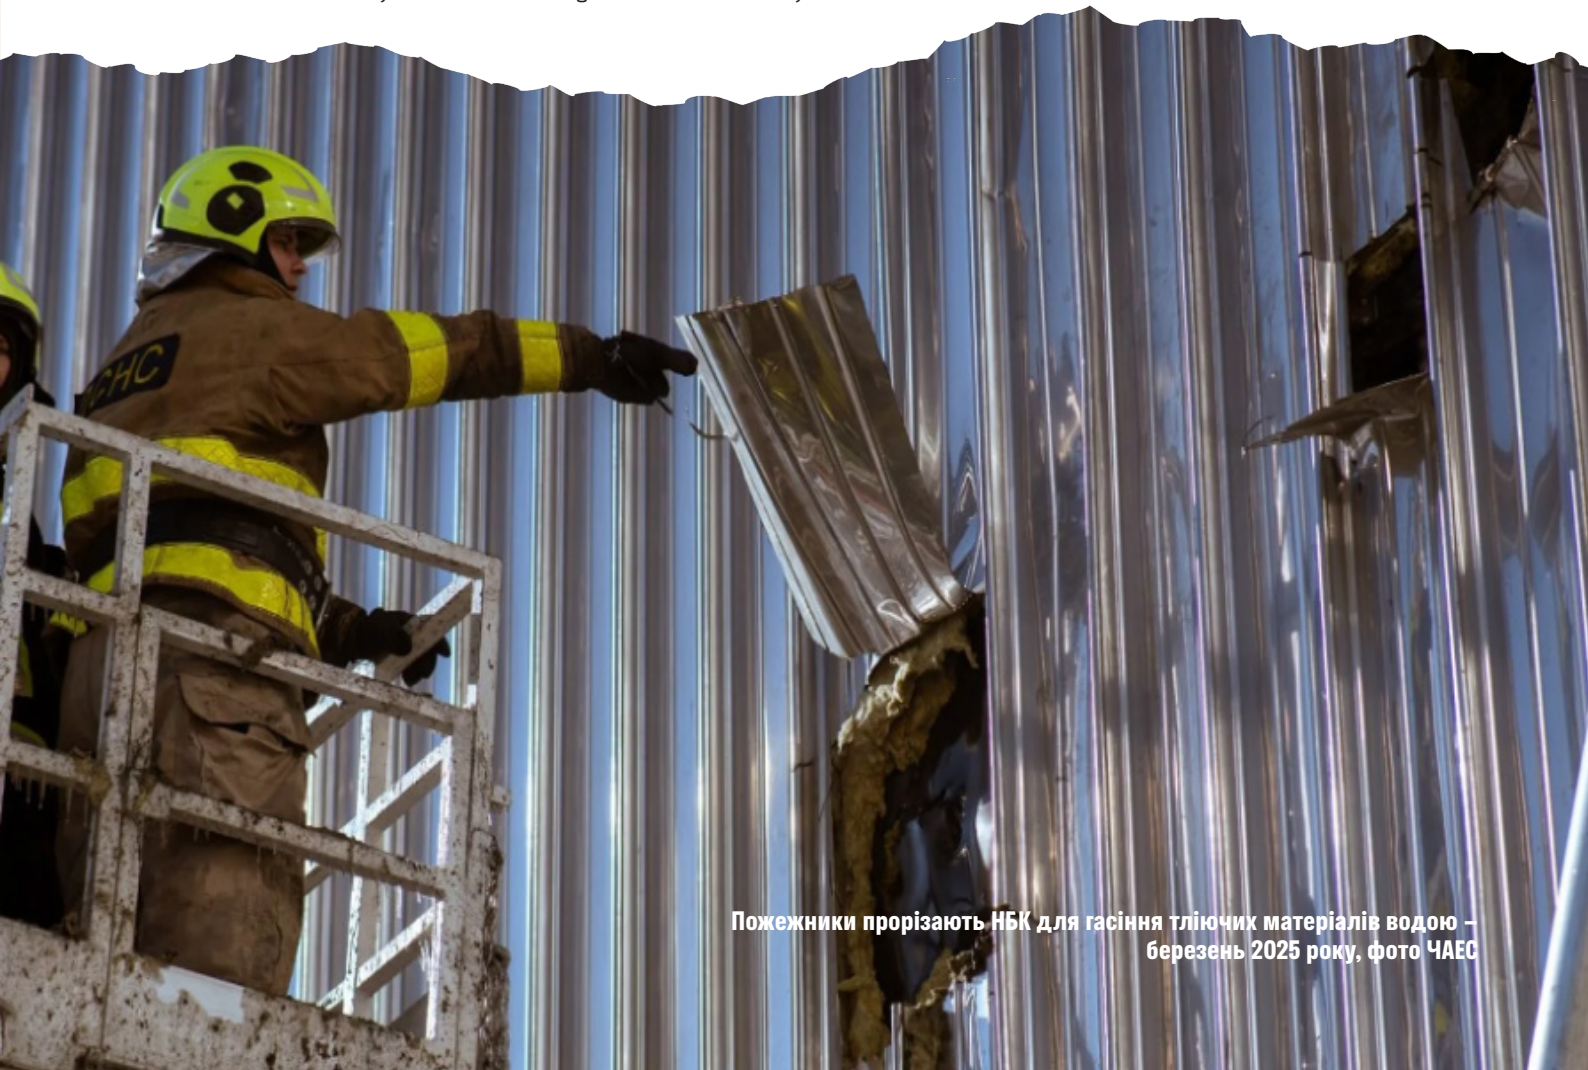
Гасіння ділянок, що тліли, водою тривало протягом трьох тижнів після нападу. Упродовж цього періоду у зовнішній оболонці та торцевих стінах НБК було зроблено 332 отвори для гасіння тліючої мембрани з ЕПДМ⁴⁷. За оцінками, згоріло 50 % мембрани з ЕДПМ на північній стороні НБК та 10% на південній стороні. Наразі загальна кількість води, що була закачана, та ступінь пошкодження ізоляції невідомі⁴⁸. Частина води, що була закачана у зовнішню оболонку, швидко

Пожежники прорізають НБК для гасіння тліючих матеріалів водою – березень 2025 року, фото ЧАЕС
