Kiegészítés

a neszmélyi VIII. számú vörösiszap-tározó által okozott
feltételezett szennyezés kiterjedésének és
továbbterjedésének komplex vizsgálatához

A krómszennyezés vizsgálata

Készítette: Zsembroterv Földtani és Környezetvédelmi Kft.

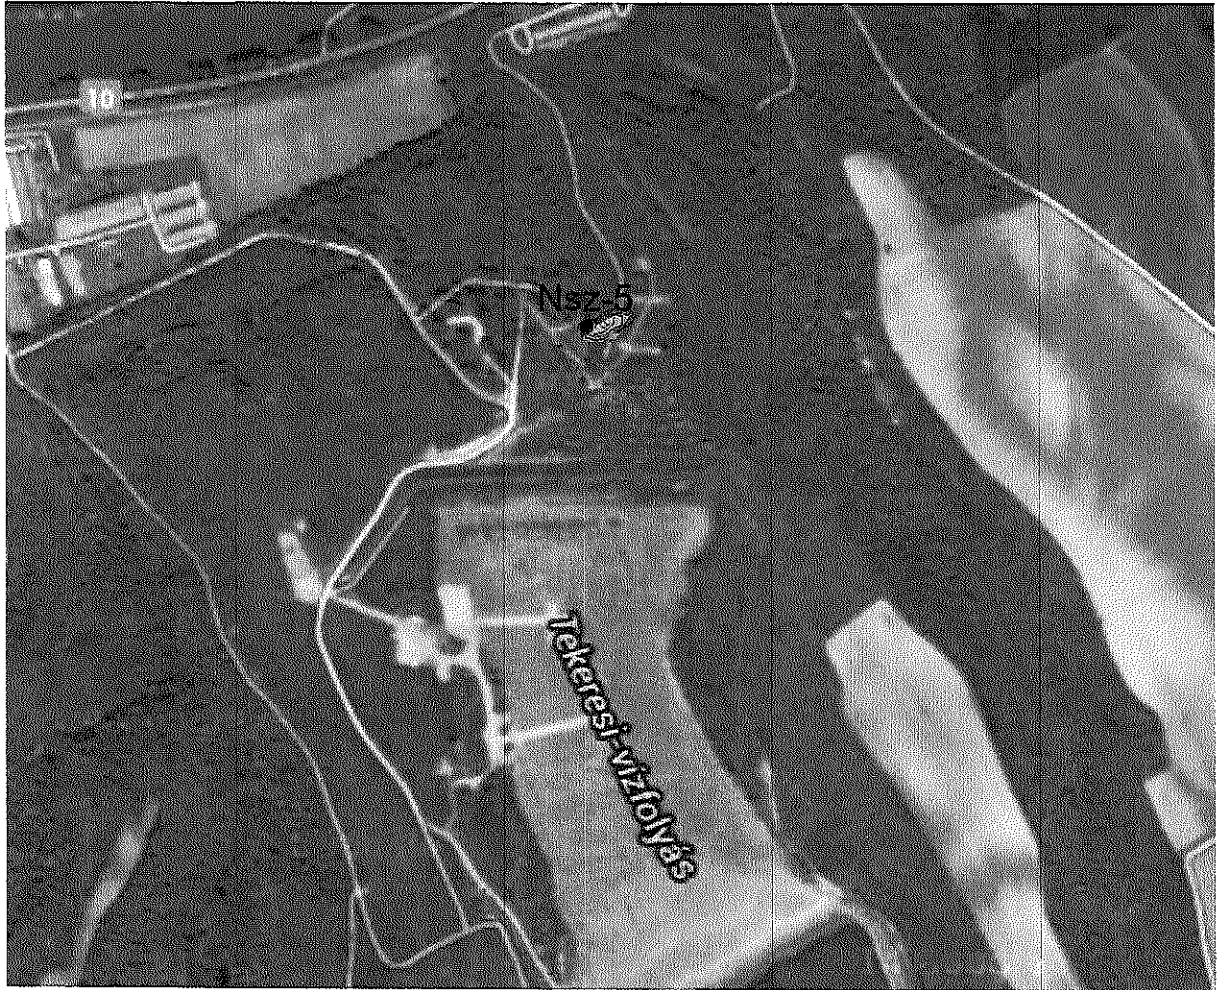
2. ábra: A földtani közeg számított krómkoncentrációja NSZ-5 körül 2015-ben (műholdképpel)

A modelleredmények alapján tehát jelenleg már nem tekinthető krómmal szennyezettnek a terület, így a „B” és „D” határértékek felett - nikkellel és molibdénnel - szennyezett felületek és térfogatok a korábban benyújtott dokumentációban leírtakhoz képest változatlanok.
