Erste Einschätzung der Auswirkungen des Drohnenangriffs vom 14. Februar 2025 auf das New Safe Confinement in Tschornobyl

Autor: Eric Schmieman

Ein Report von Greenpeace Ukraine, März 2026

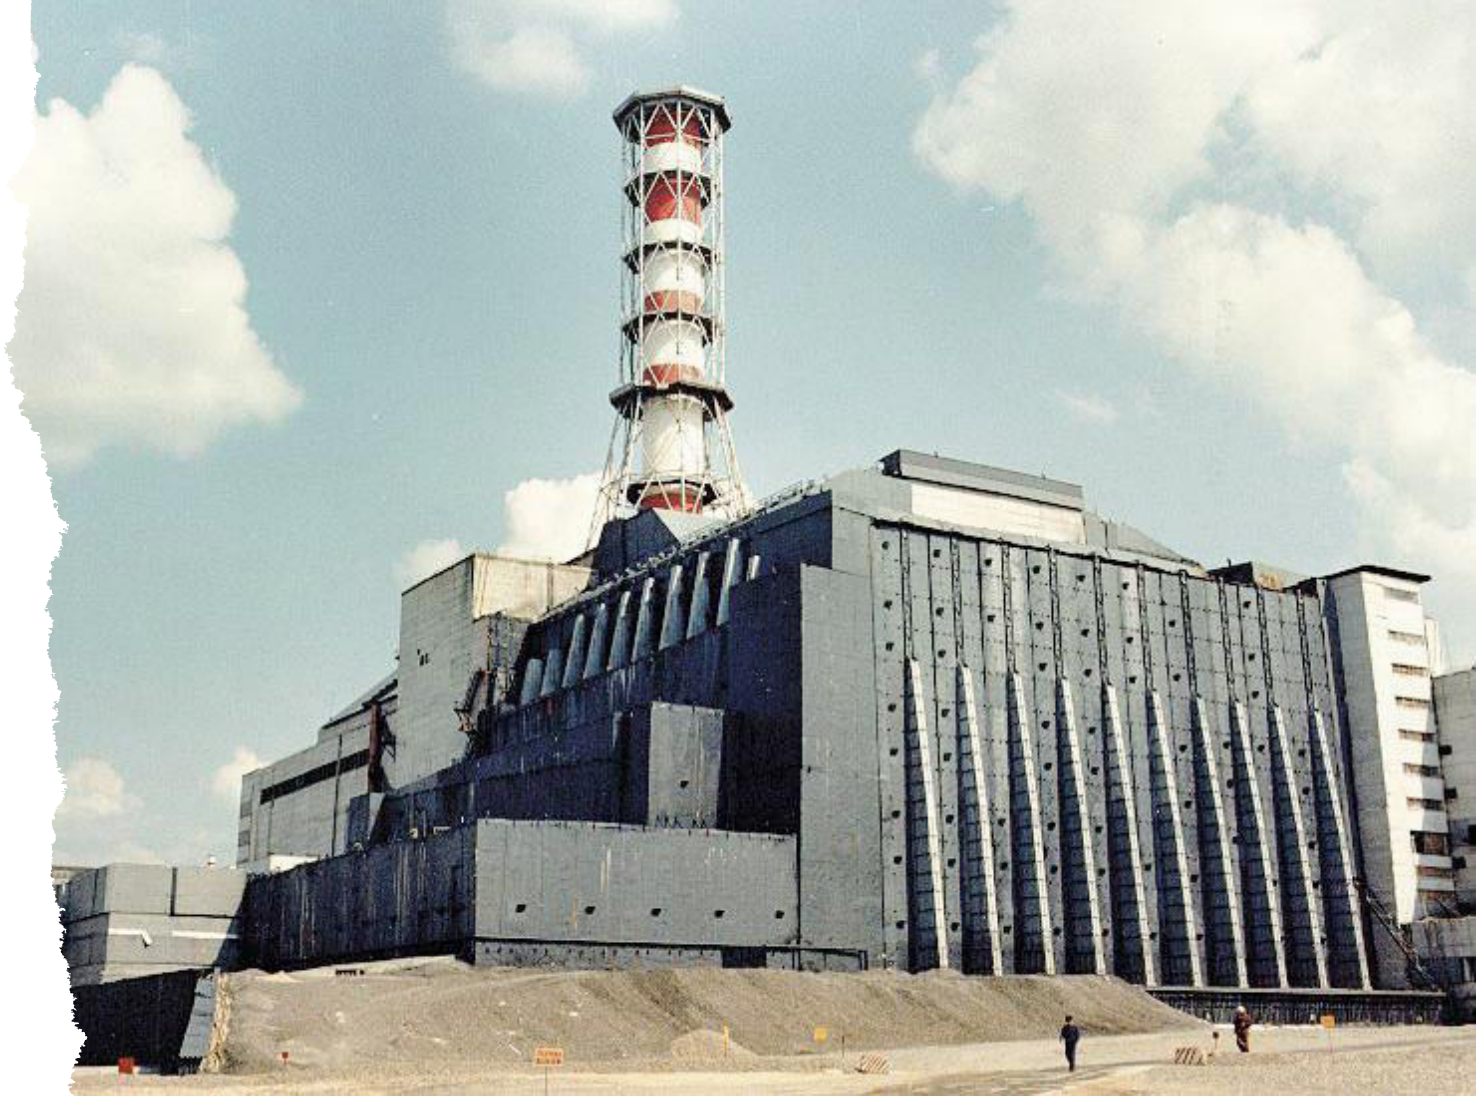
Abbildung 1: Schutzobjekt aus der SNRIU-Präsentation für die EBWE vom 18. Februar 2025
Quelle: Staatliche Nuklearaufsichtsbehörde der Ukraine

Beim Bau des Schutzobjekts wurden rund 345.000 Kubikmeter Beton verbaut und 7.000 Tonnen Stahlkonstruktionen montiert¹⁶. Das Schutzobjekt war ungefähr 200 Meter lang, etwa 160 Meter breit und mehr als 60 Meter hoch¹⁷. Gleichzeitig mit dem Bau des Schutzobjektes wurden hochradioaktive Brennelemente vom Dach von Block 4 entfernt und in die offene Reaktorhalle geworfen; kontaminierte Erde aus der Umgebung wurde als Füllmaterial verwendet.

Für das neue Gebäude wurden keine Fundamente gelegt. Stattdessen wurde die Metallkonstruktion auf Trümmerhaufen, teilweise zerstörte Wände und Lüftungsschächte errichtet. Aufgrund der hochradioaktiven Bereiche war es nicht möglich, die Tragfähigkeit dieser Stellen zu prüfen und zu bestimmen. Um die anhaltenden Auswirkungen des Unfalls abzuschwächen, wurde der

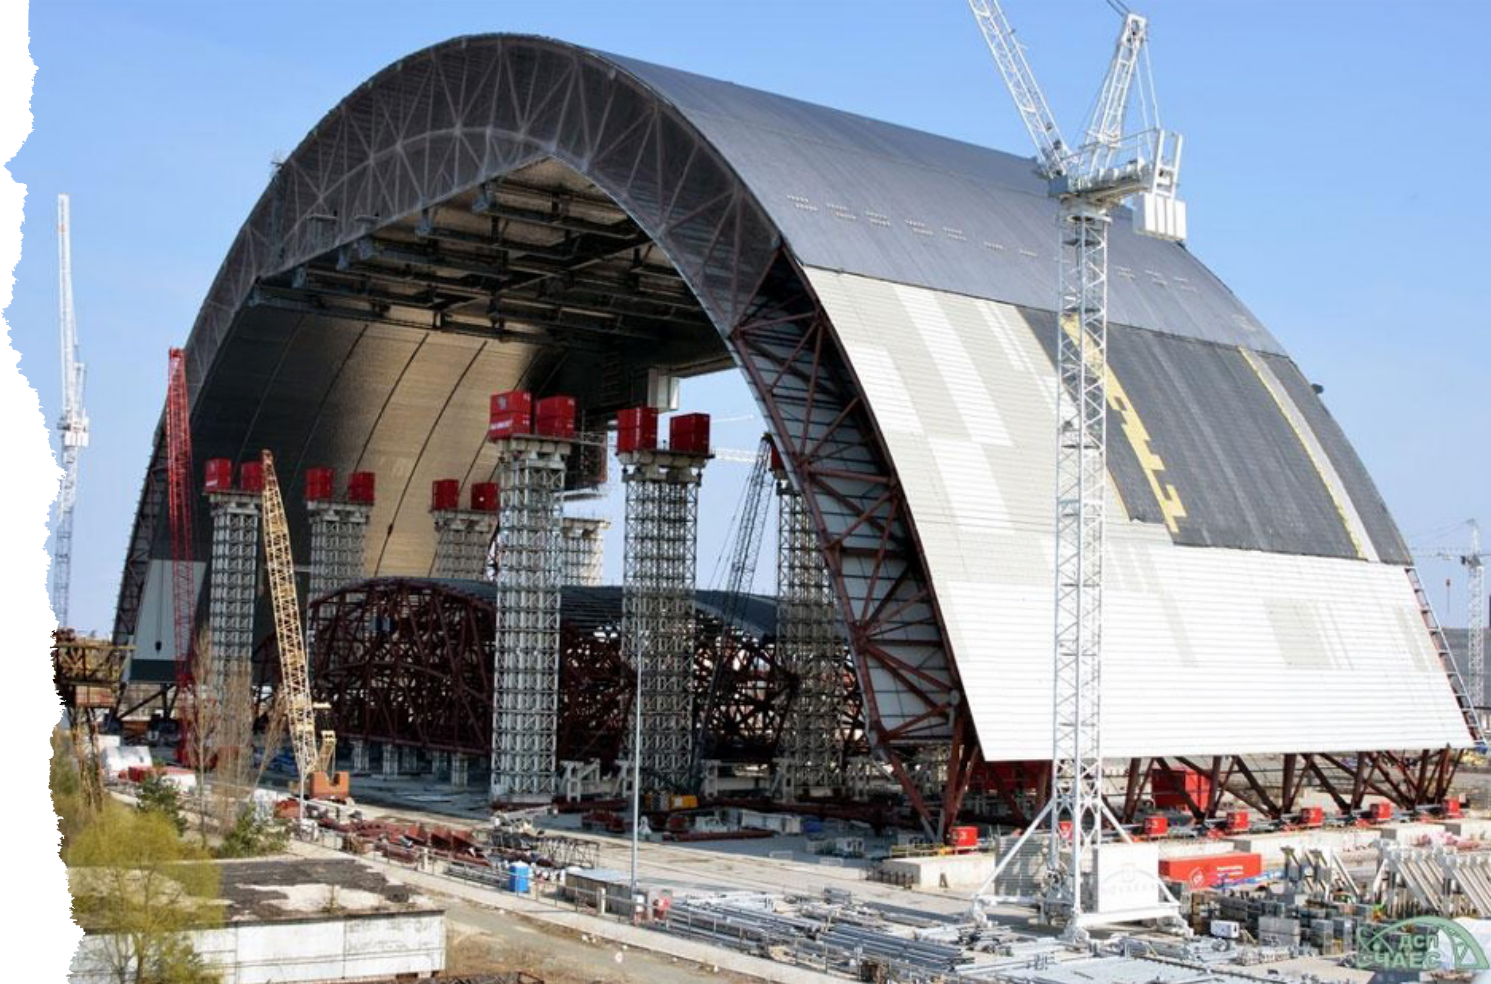
Abbildung 3: Tragwerk des NSC und innere/äußere Schalen während der Bauphase
Quelle: Staatliche Nuklearaufsichtsbehörde der Ukraine.

Der Bogen hat eine innere und eine äußere Schale. In dem Ringraum zwischen den beiden Schalen sind Träger aus Kohlenstoffstahl eingeschlossen. Ein Lüftungssystem entfeuchtet die im Ringraum umgewälzte Luft auf weniger als 40 % relative Luftfeuchtigkeit. Dieser Feuchtigkeitswert wurde gewählt, um Korrosion an den im Ringraum eingeschlossenen Tragelementen zu verhindern.

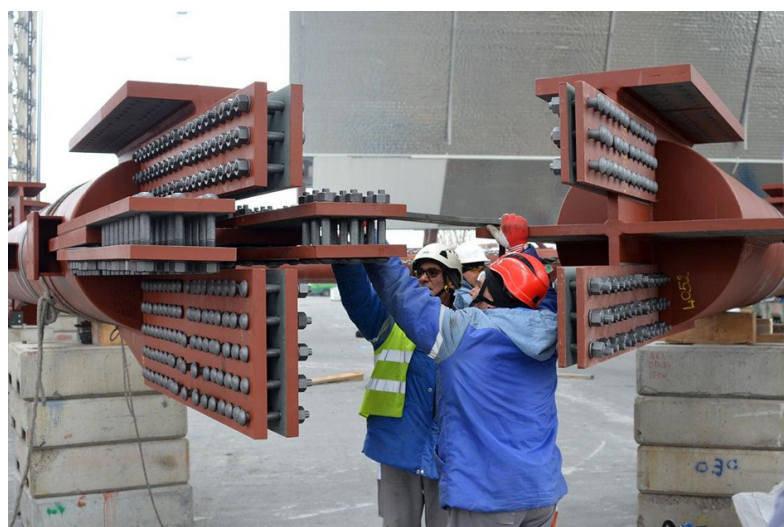
Abbildung 4: NSC-Rohre, -Platten und -Schrauben während des Baus
Quelle: Staatliche Nuklearaufsichtsbehörde der Ukraine.

Die Tragelemente des Bogens sind Rohre aus Kohlenstoffstahl mit einem Durchmesser von einem Meter. Jedes Rohr endet in geschweißten Flachplatten. Die Platten sind durch Schraubverbindungen miteinander verbunden.

Die Oberflächen aller Kohlenstoffstahlteile wurden vor der Montage zum Schutz vor Korrosion gestrichen.

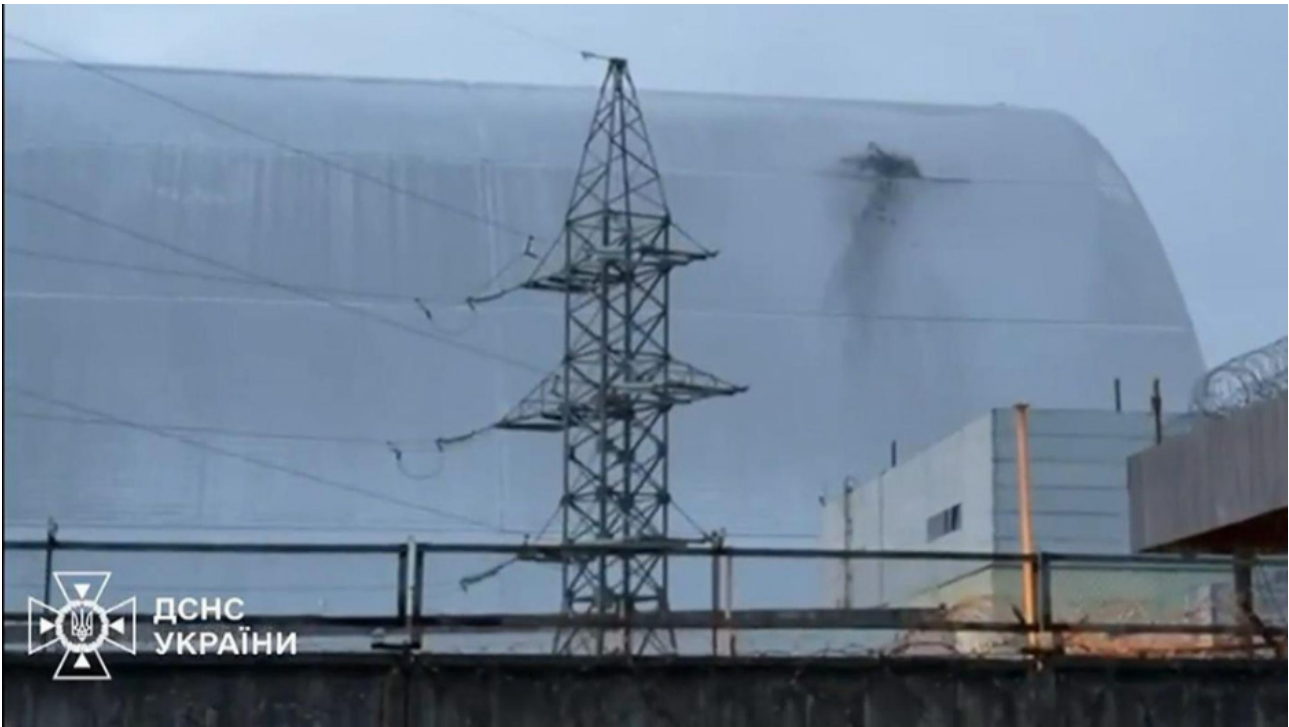
Der Einschlag der Drohne und die anschließende Explosion in einer Höhe von ca. 85 Metern über dem NSC-Boden verursachten ein Loch von ca. 15 m² durch die äußere wie auch die innere Bogenschale.

Abbildung 6 (o.): Drohneneinschlagstelle an der Nordseite des NSC,
AP von ДСНС

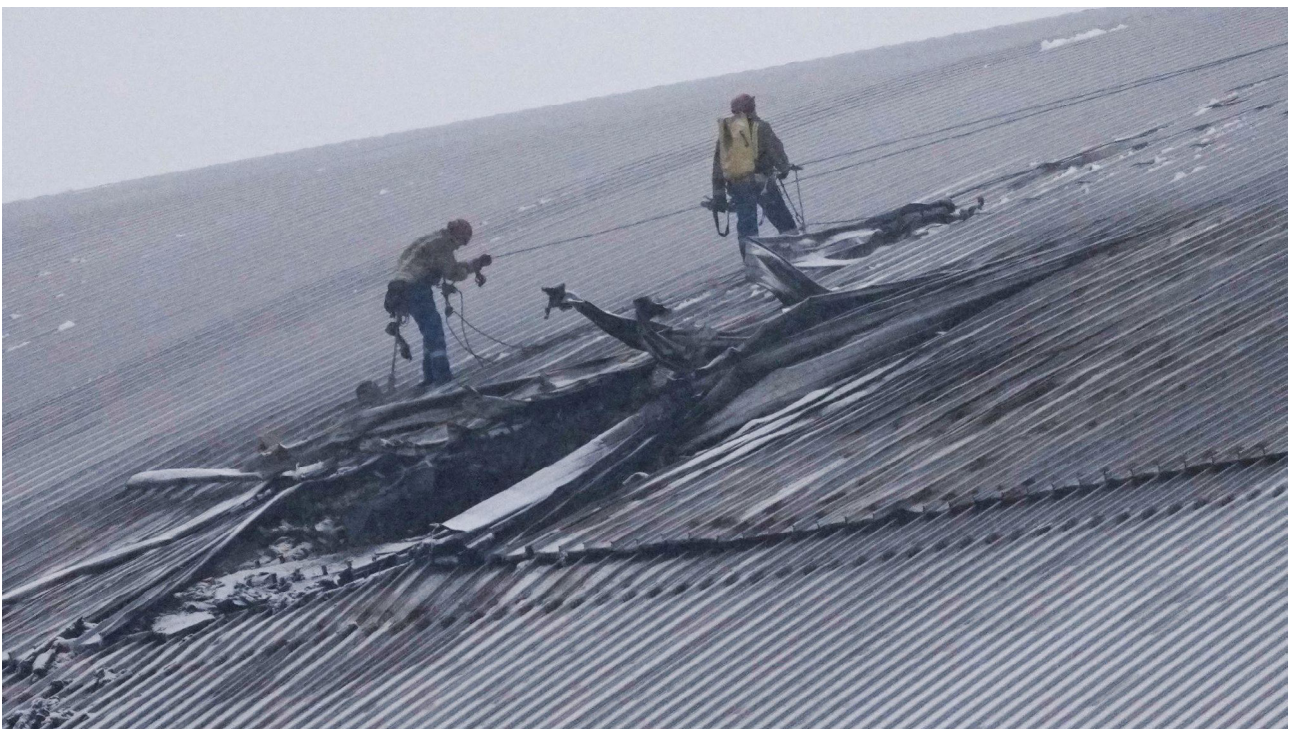
Abbildung 7 (u.): Durchschlag der äußeren NSC-Schale,
Skynews

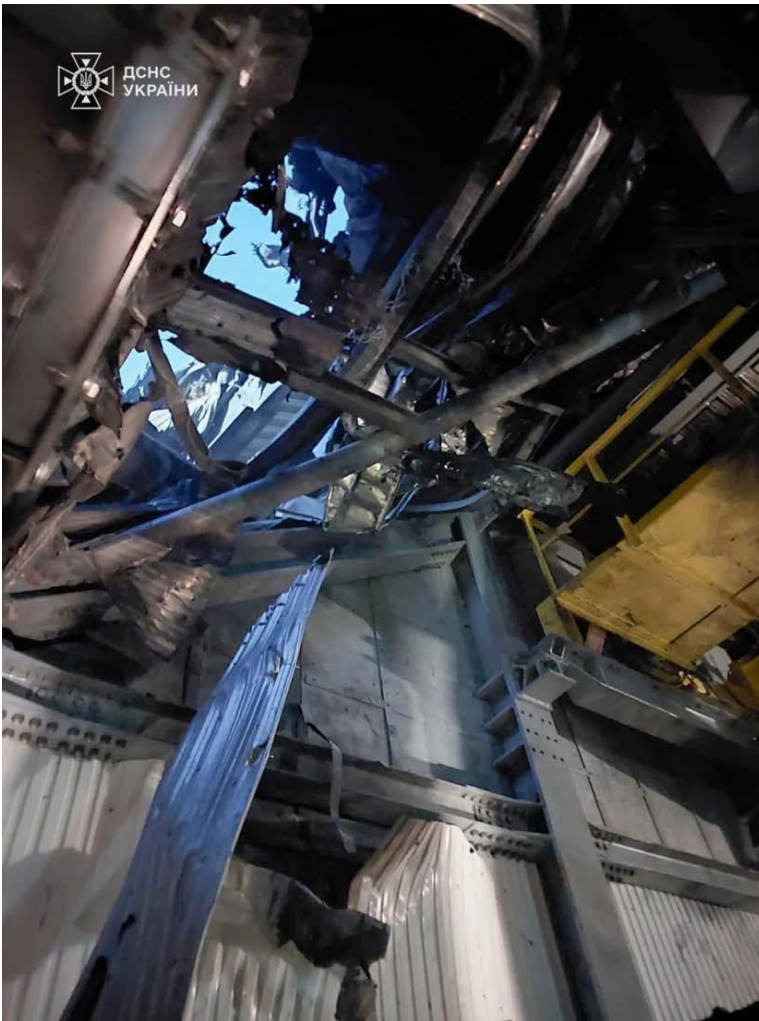
Abbildung 8 (o.): Strukturschäden im Inneren des NSC und an der Wartungswerkstatt für die Hauptkrananlage

Die Explosion beschädigte auch Schraubverbindungen der Bogenelemente und verformte Verbindungen im oberen Teil der Wartungswerkstatt der Hauptkrananlage⁴⁴. Splitter der Explosion verursachten zahlreiche kleinere Durchschläge beider Bogenschalen auf einer Fläche von etwa 200 m².

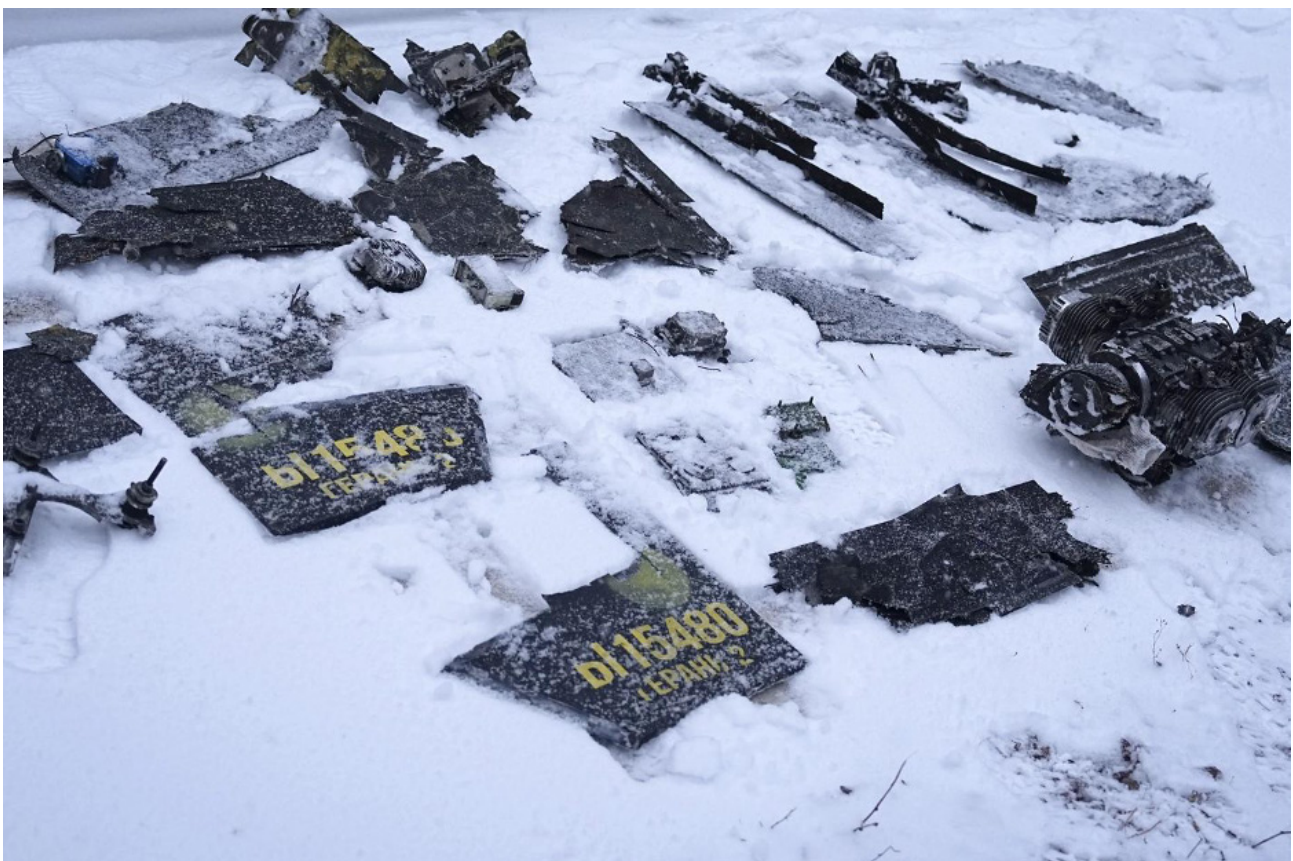
Abbildung 9 (u.): Geborgene Drohnenteile, AP von ДСНС

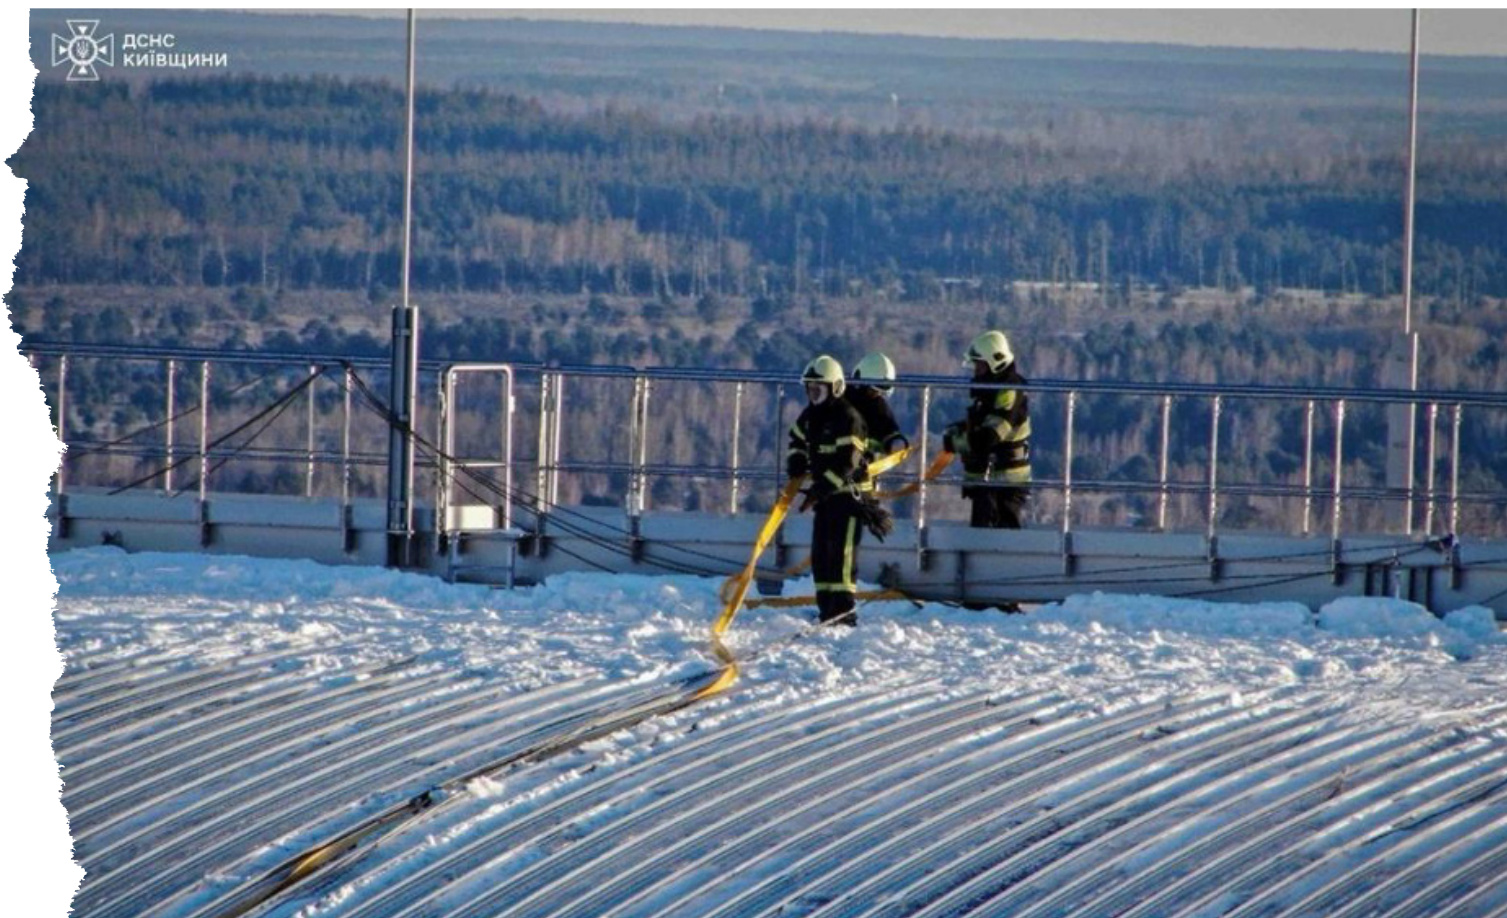
An der Stelle des Drohneneinschlags entstand ein Feuer. Das einzige brennbare Material in der Konstruktion der inneren und äußeren Bogenschalen ist anscheinend eine Folie aus Ethylen-Propylen-Dien-Monomer (EPDM) in der äußeren Bogenschale. Es stehen viele EPDM-Rezepturen für Folien zur Verfügung, jede mit unterschiedlichen Entflammbarkeitseigenschaften⁴⁵. Die genaue Zusammensetzung der im NSC verwendeten EPDM-Folie ist dem Verfasser nicht bekannt.

Abbildung 10: Feuerwehrleute mit Wasserschlauch auf dem NSC-Dachlaufsteg

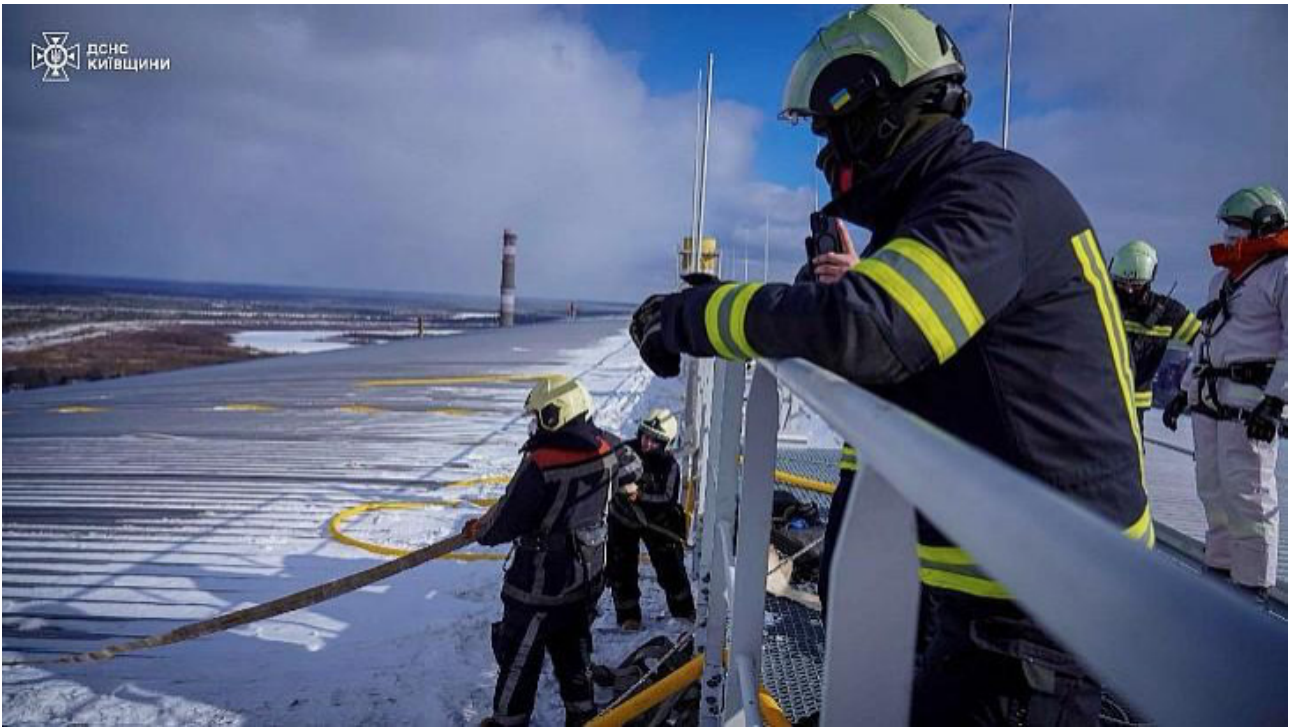
Das Löschen schwelender Bereiche mit Wasser setzte sich noch drei Wochen nach dem Angriff fort. In diesem Zeitraum wurden an 332 Stellen in der äußeren Schale und den Stirnwänden des NSC Öffnungen geschnitten, um die schwelende EPDM-Membran⁴⁸ zu löschen. Schätzungen zufolge verbrannten 50 % der EPDM-Membran auf der Nordseite des NSC und 10 % auf der Südseite. Die Gesamtmenge des eingebrachten Wassers und das Ausmaß der Schäden an der Isolierung sind derzeit nicht bekannt⁴⁹. Ein Teil des in die äußere Schale eingebrachten Wassers lief schnell ab, ein Teil tropfte Ende Juni 2025 immer noch aus der Mineralwolle.

Abbildung 11 (o.): Feuerwehrleute mit mehreren Wasserschläuchen beim Löschen von Schwelbränden

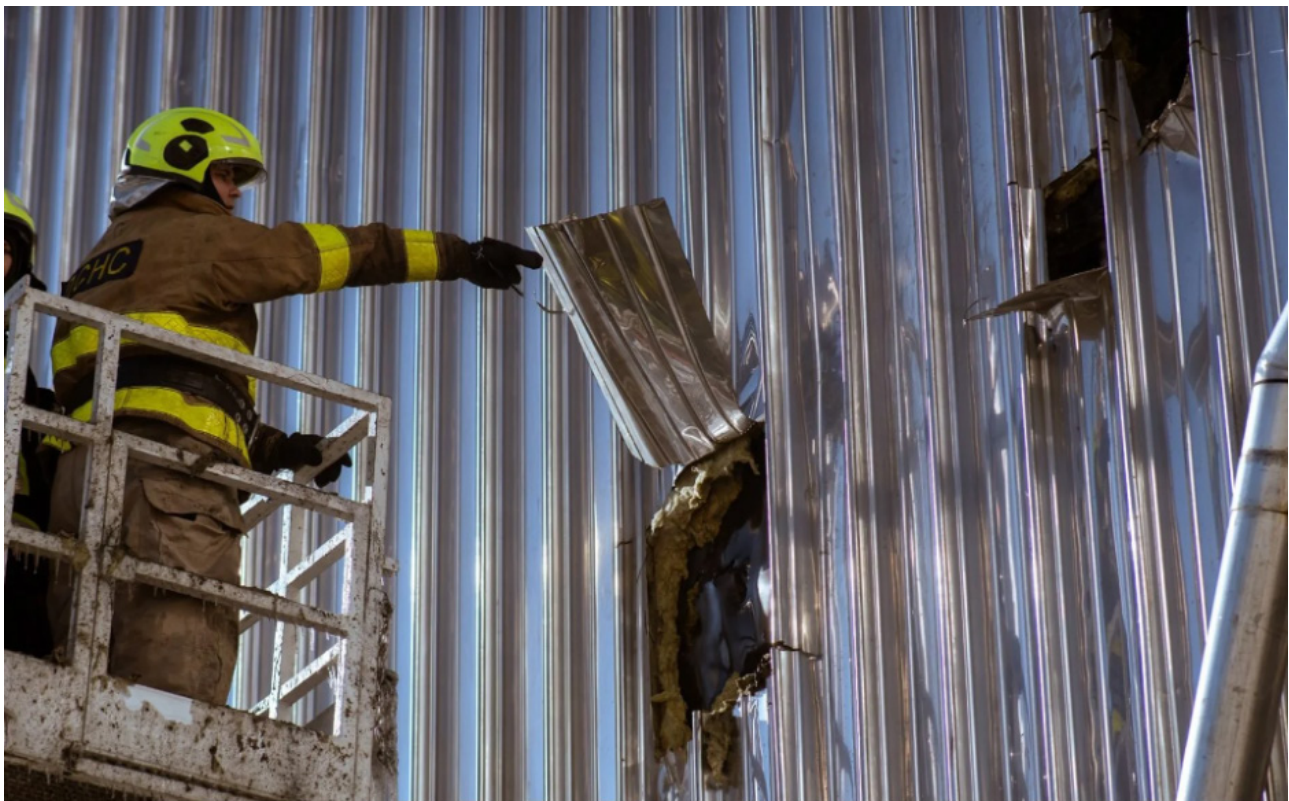
Abbildung 12 (u.): Eingeschnittene Öffnungen zum Löschen schwelenden Materials mit Wasser

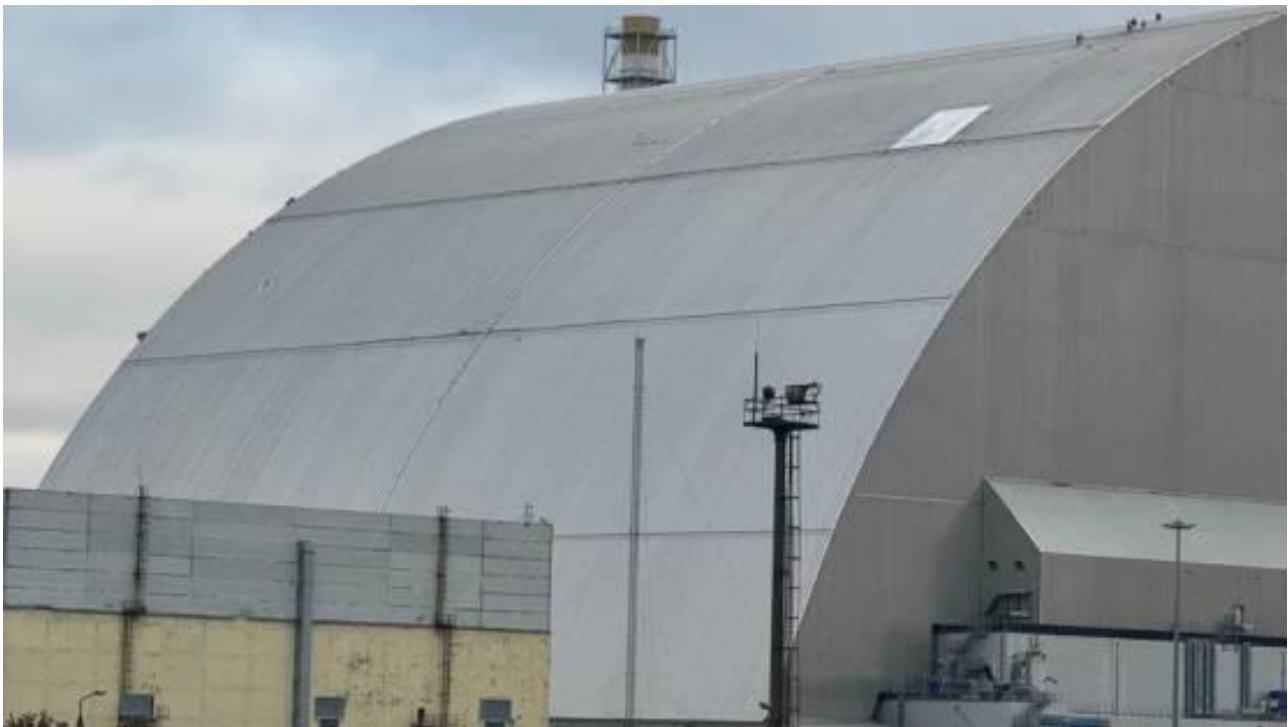
Abbildung 13: Das Dach der Schutzhülle ist nach dem Drohen-Einschlag provisorisch abgedichtet.

Im März 2026 teilte der Direktor des Atomkraftwerks Tschornobyl mit, dass „zur vollständigen Wiederherstellung der Funktionstüchtigkeit des New Safe Confinement eine ganze Reihe von Maßnahmen erforderlich ist, darunter der Austausch aller beschädigten Membrane, die Reparatur des Wartungssystems für die Hauptkrananlage und anderer beschädigter Ausrüstung sowie der tragenden Stahlkonstruktionen und die Wiederherstellung der vollständigen Dichtheit der Außenverkleidung. Dies alles stellt angesichts der hohen Strahlungsbelastung im Arbeitsbereich eine äußerst schwierige technische Aufgabe dar.“⁵⁸ Die Instandsetzung des NSC soll bis 2030 abgeschlossen sein.

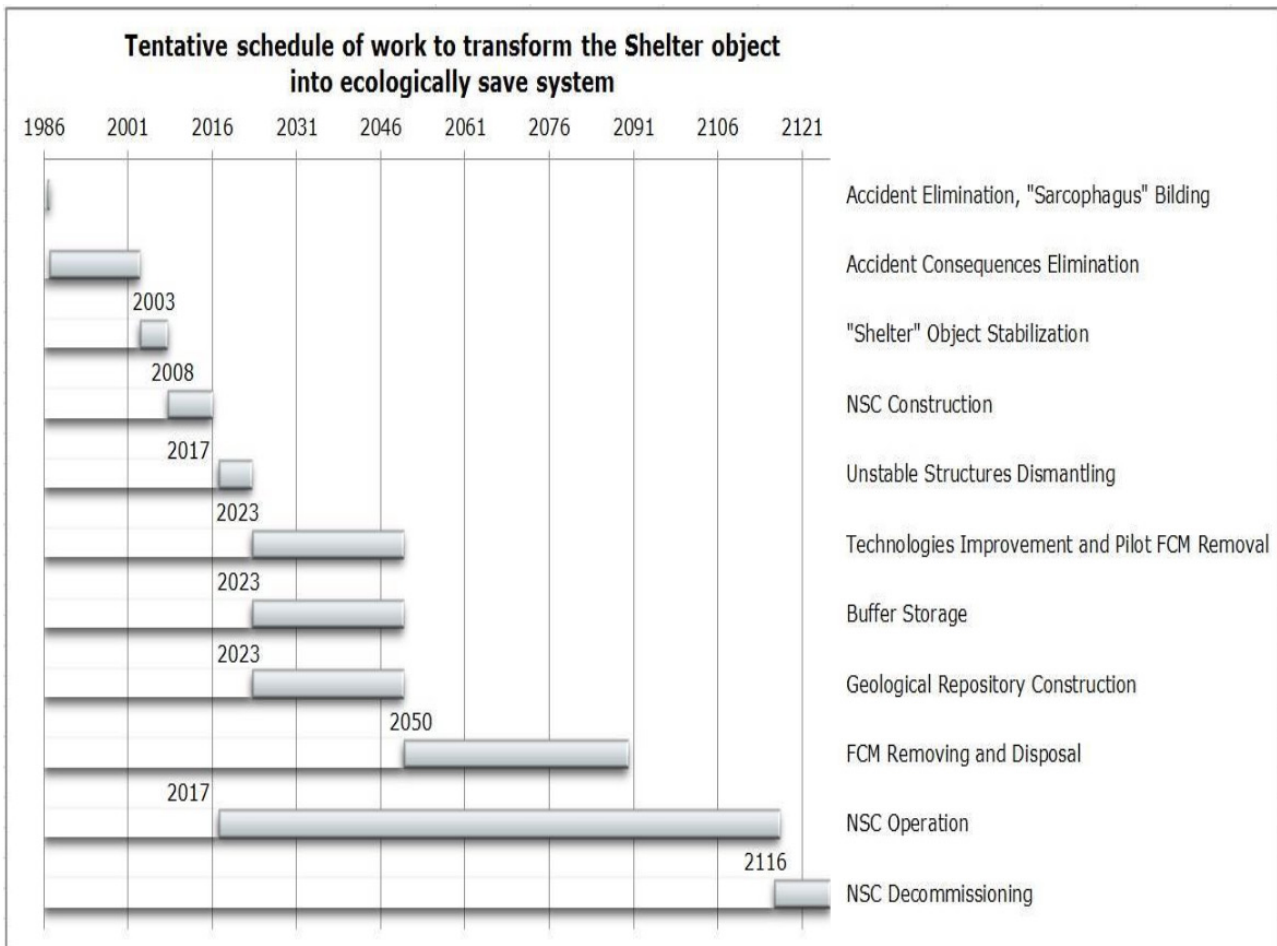
Ein vorläufiger Zeitplan für die Umwandlung des Schutzobjekts in ein ökologisch sicheres System wurde 2017 veröffentlicht⁶⁵ und wird nachfolgend wiedergegeben. Er enthält eine ähnliche zeitliche Schätzung für den Rückbau instabiler Strukturen und sieht kein Tiefenlager auf dem kritischen Pfad vor. Verschiebt man den in diesem Zeitplan vorgesehenen Starttermin für die Entfernung und Entsorgung brennstoffhaltiger

Materialien von 2023 auf 2035 – um Verzögerungen durch COVID-19 und den russischen Drohnenangriff zu berücksichtigen –, wäre die Bergung und Entsorgung brennstoffhaltiger Materialien etwa im Jahr 2102 abgeschlossen. Dabei wird davon ausgegangen, dass die 100-jährige Lebensdauer des NSC mit der Inbetriebnahme im Jahr 2019 begonnen hat und 2119 endet.

Abbildung 14: Vorläufiger Ablaufplan zur Umwandlung des Schutzobjekts in ein ökologisch sicheres System.
