**Аналіз збройної активності Росії на  
Запорізькій атомній електростанції (ЗАЕС)  
протягом червня та серпня 2025 року**

**Грудень 2025 року**

Версія 1.2 від 18 грудня 2025 року

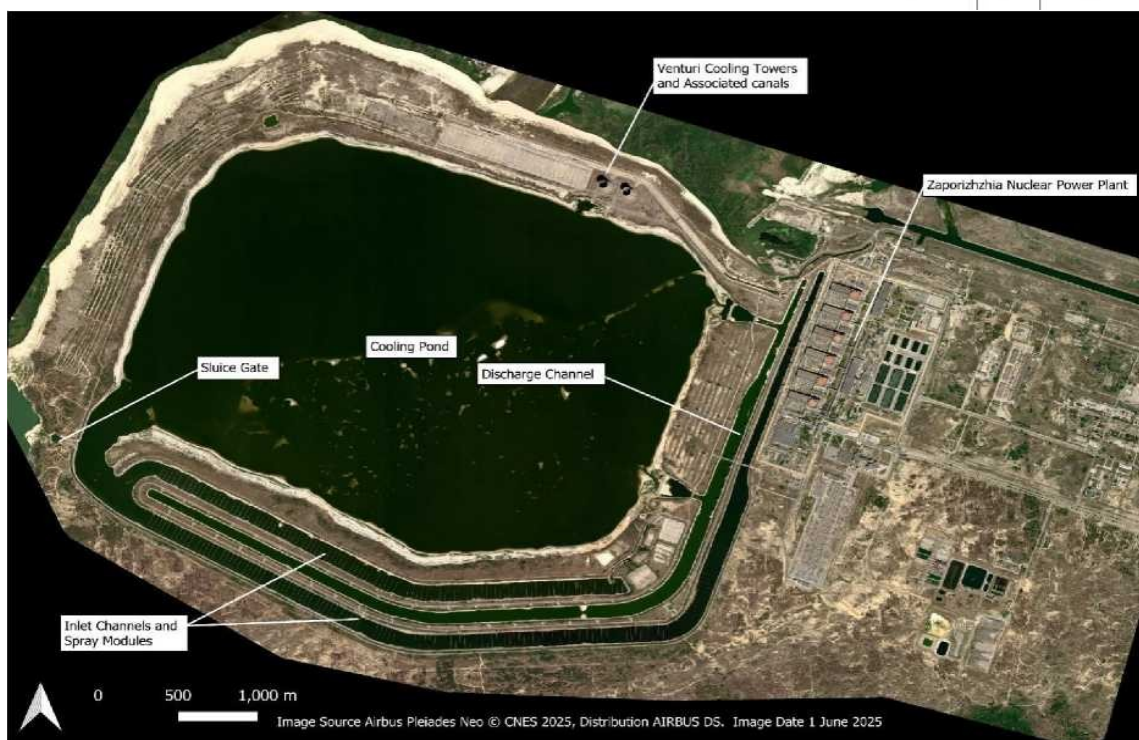
Рис. 1 – Огляд об'єктів ЗАЕС

Запорізька атомна електростанція розташована на південному березі річки Дніпро на півдні України (рис. 1), в промисловому місті Енергодар, неподалік від СМТ Водяне. Електростанція знаходиться приблизно за 440 км на південний схід від Києва та за 160 км на північ від Кримського півострова. Вона складається з шести реакторних та турбінних залів, з'єднаних між собою опорами з відповідним трансформаторним майданчиком, який до вторгнення був підключений до десяти ліній електропередачі, що ведуть до національної енергосистеми України. Безпосередньо на захід від електростанції знаходиться великий ставок-охолоджувач та відповідна інфраструктура, включаючи розпилювальні модулі та вентиляційні градирні.

Електростанція розташована як всередині, так і поза межами безпечного багаторівневого периметра. Всередині периметра знаходяться реакторні та турбінні зали, 12 розпилювальних басейнів для охолодження, ймовірно, допоміжні генератори електроенергії та інші необхідні промислові, експлуатаційні та адміністративні об'єкти. За межами периметра побудовано великий ставок-охолоджувач і мережу каналів з метою забезпечення станції водою для охолодження реакторів. Трансформаторний майданчик також знаходиться за межами охоронюваного периметра.

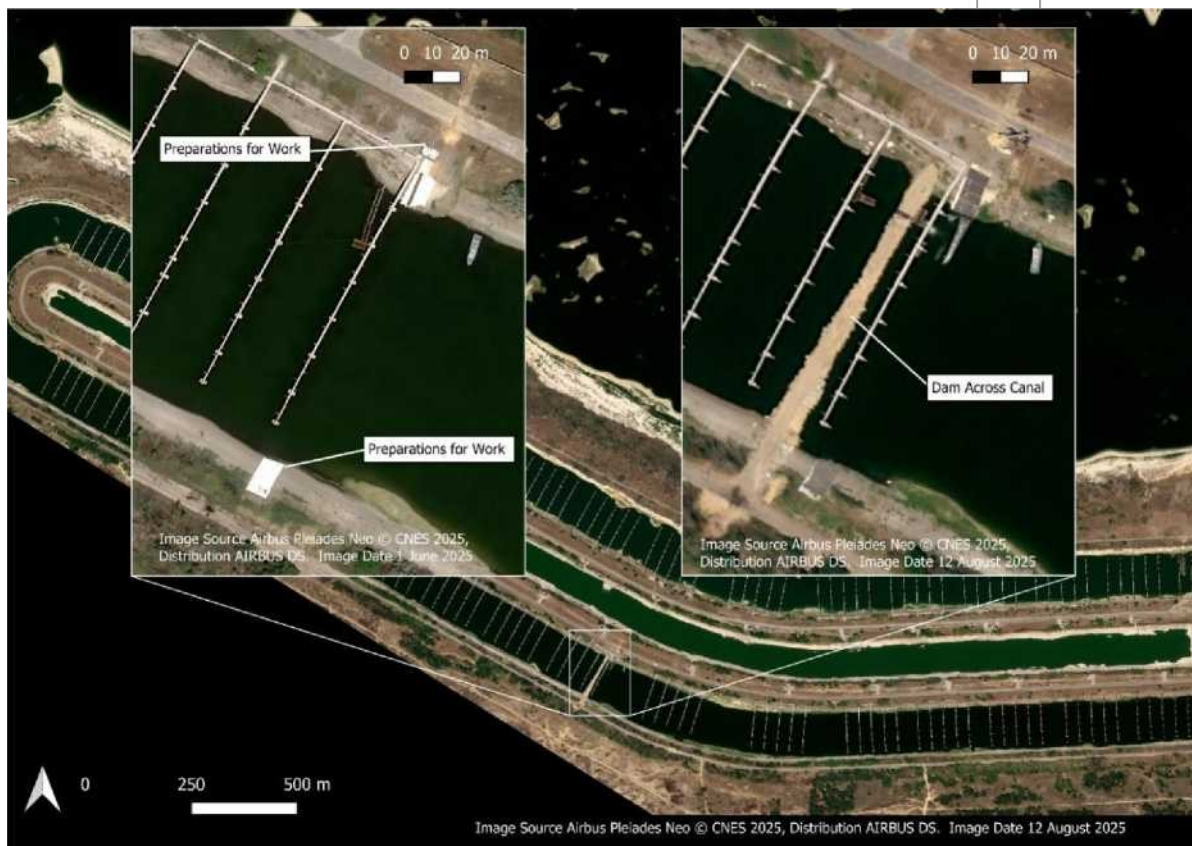
Рис. 3 – Будівництво греблі в каналі водозабору

У каналі водозабору та між модулями розпилювальних форсунок було виявлено будівництво невеликої греблі, що фактично створило менший закритий канал (рис. 3). На знімках за червень греблі не було, хоча було помічено початок робіт або підготовку до будівництва. До 12 серпня гребля вже була, і будівництво продовжувалося. До 15 жовтня поруч із нещодавно побудованою греблею було встановлено ще один понтон або бонове загородження (рис. 4). Цей об'єкт на вигляд надувний, себто плаває на воді, але прикріплений до кожного берега впускного каналу з боку електростанції. На понтоні/боновому загородженні та на нещодавно побудованій греблі видно низку кабелів або труб. Точне призначення бонового загородження/понтону за знімками визначити неможливо. Малоімовірно, що вони були зведені в якості переправи для транспортних засобів або персоналу; на південному березі немає шляхів, які свідчили би про те, що ця конструкція використовується як переправа, а також не вважаємо, що бонове загородження/понтон міг би забезпечити достатню опору або стабільність. На стороні греблі, де знаходиться бонове загородження, не видно турбулентності води, тому малоімовірно, що на момент зйомки зображення вода перекачувалася зі сторони ставка до заводу греблі. Існує дуже помітна різниця в кольорі води по обидва боки греблі, зокрема з того боку греблі, який виходить на ставок, вода має світло-зелений відтінок. Це свідчить про цвітіння водоростей у воді з тієї сторони греблі. Це цвітіння водоростей також помітне у ставку-охолоджувачі загалом та у спускному каналі. Відтінок води з тієї сторони греблі, що виходить на електростанцію, темніший.

З часу попереднього аналізу, проведеного MIS (Аналіз російської окупації в околицях охолоджувального басейну ЗАЕС від липня 2024 року) рівень води у ставку-охолоджувачі та пов'язаних з ним каналах продовжує знижуватися. Будівництво дамби в південній частині водозабірному каналу фактично призвело до створення меншого ставка-охолоджувача, відокремленого від більшого. Ймовірно, рівень води в цьому меншому ставку можна ефективніше регулювати і підтримувати на достатньому рівні, перекачуючи воду з більшого ставка для охолодження реакторів. У випускному каналі спостерігається дуже низький рівень води; на північному кінці цього каналу видно скупчення води та оголене дно каналу.

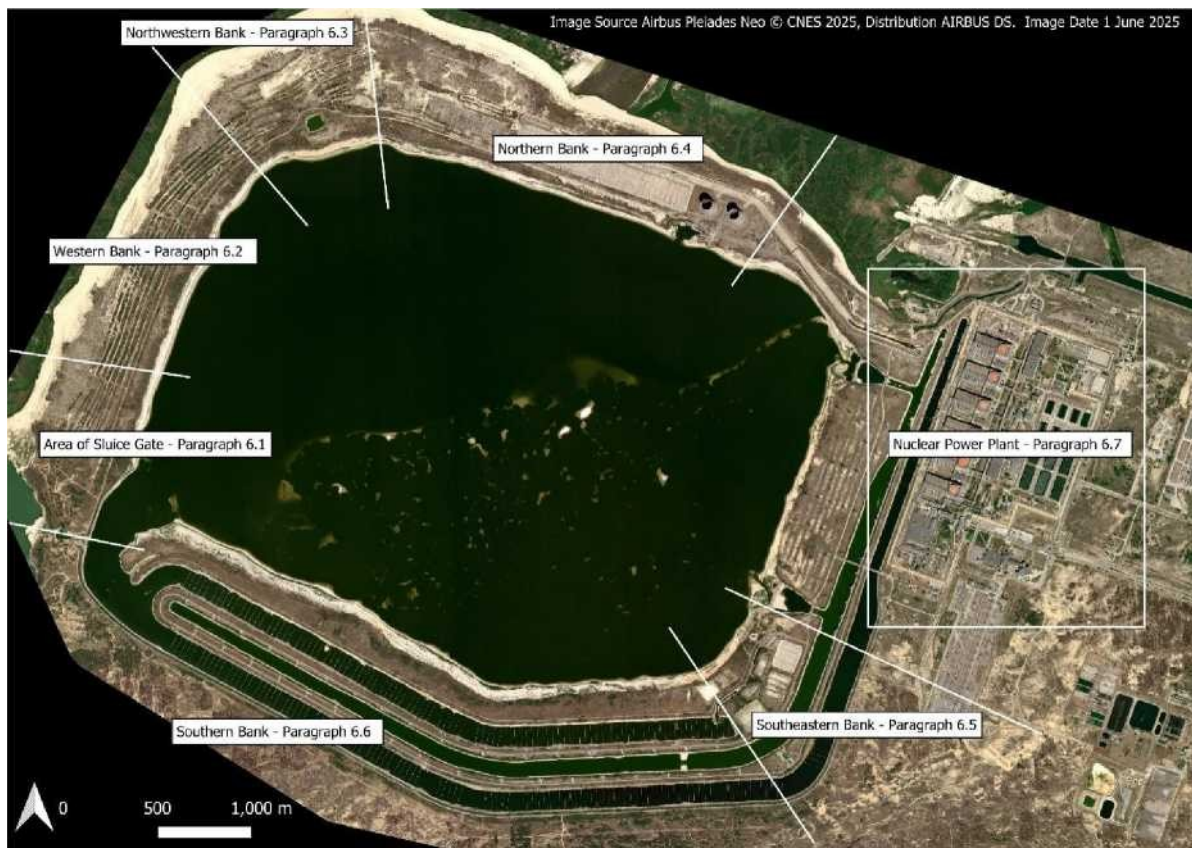
Рис. 5 – Зони звітності на ЗАЕС

Протягом звітного періоду у різних зонах на ЗАЕС та на берегах навколо ставка-охолоджувача спостерігалася військова та інша значна активність. Для цілей звітності ці зони розбиті наступним чином і проілюстровані на рис. 5:

- Зона шлюзових воріт – пункт 6.1
- Західний берег – пункт 6.2
- Північно-західний берег – пункт 6.3
- Північний берег – пункт 6.4
- Південно-східний берег – пункт 6.5
- Південний берег – пункт 6.6
- Атомна електростанція – пункт 6.7

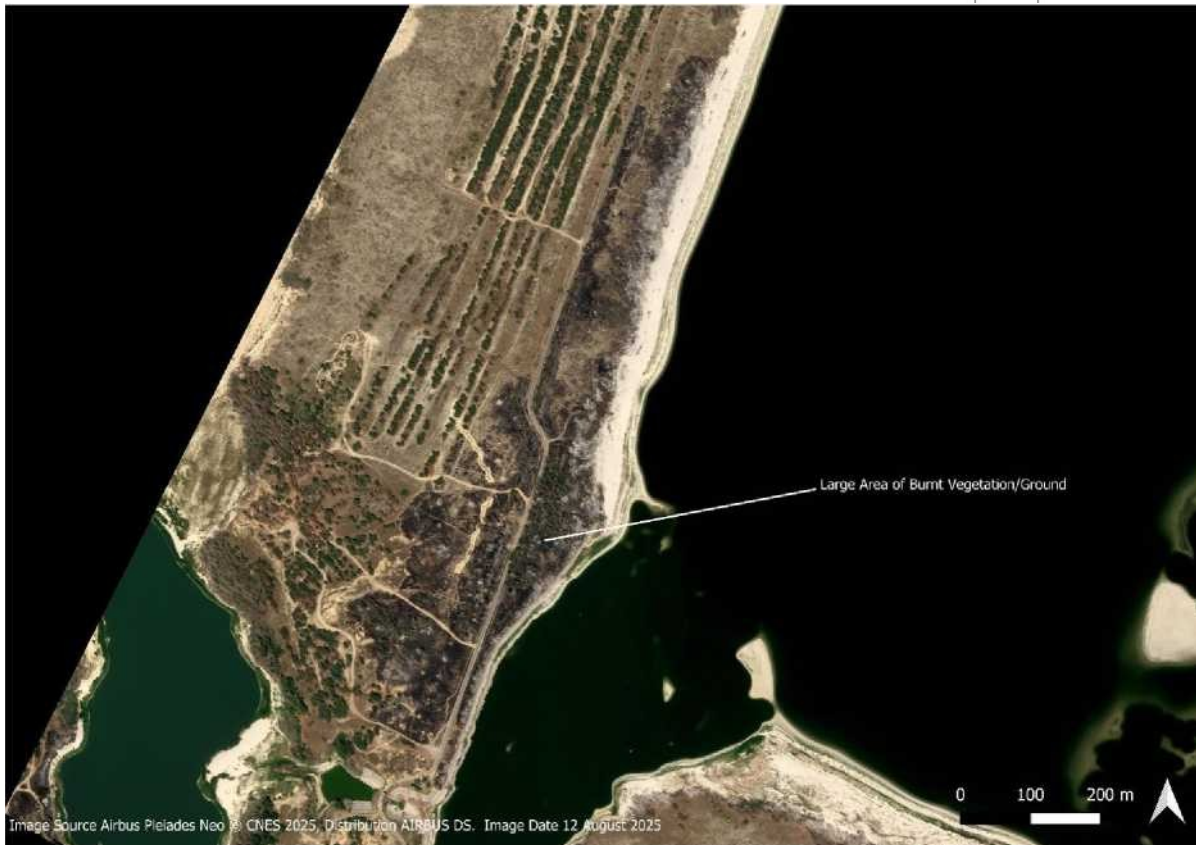
Рис. 7 – Зона випаленої землі та рослинності

У період між 1 червня та 12 серпня 2025 року сталася значна пожежа, про що свідчить велика площа спаленої рослинності. Неможливо визначити, що спричинило пожежу та чи була вона навмисною (рис. 7).

**Коментар аналітика:** У відкритих джерелах (ua-energy.org від 21 липня 2025 [поку https://ua-energy.org/en/posts/21-07-2025](https://ua-energy.org/en/posts/21-07-2025)) зазначено, що поблизу ЗАЕС сталася лісова пожежа, але вона не становила загрози для станції. **Кінець коментаря.**

Розташування гарнізону в районі ставка-охолоджувача, ймовірно, також призвело до проблем другого порядку, що виходять за межі риття окопів і будівництва укріплень. Масштабна пожежа, що сталася на західному березі і на невеликій території північного берега, свідчить про те, що протягом звітного періоду стався інцидент. Немає жодних підстав для спалювання рослинності в цій зоні, хоча в інших ділянках здійснювалася вирубка дерев. Серед можливих сценаріїв – навмисний підпал, який вийшов з-під контролю, або ненавмисний підпал, спричинений необережними діями або нещасним випадком.

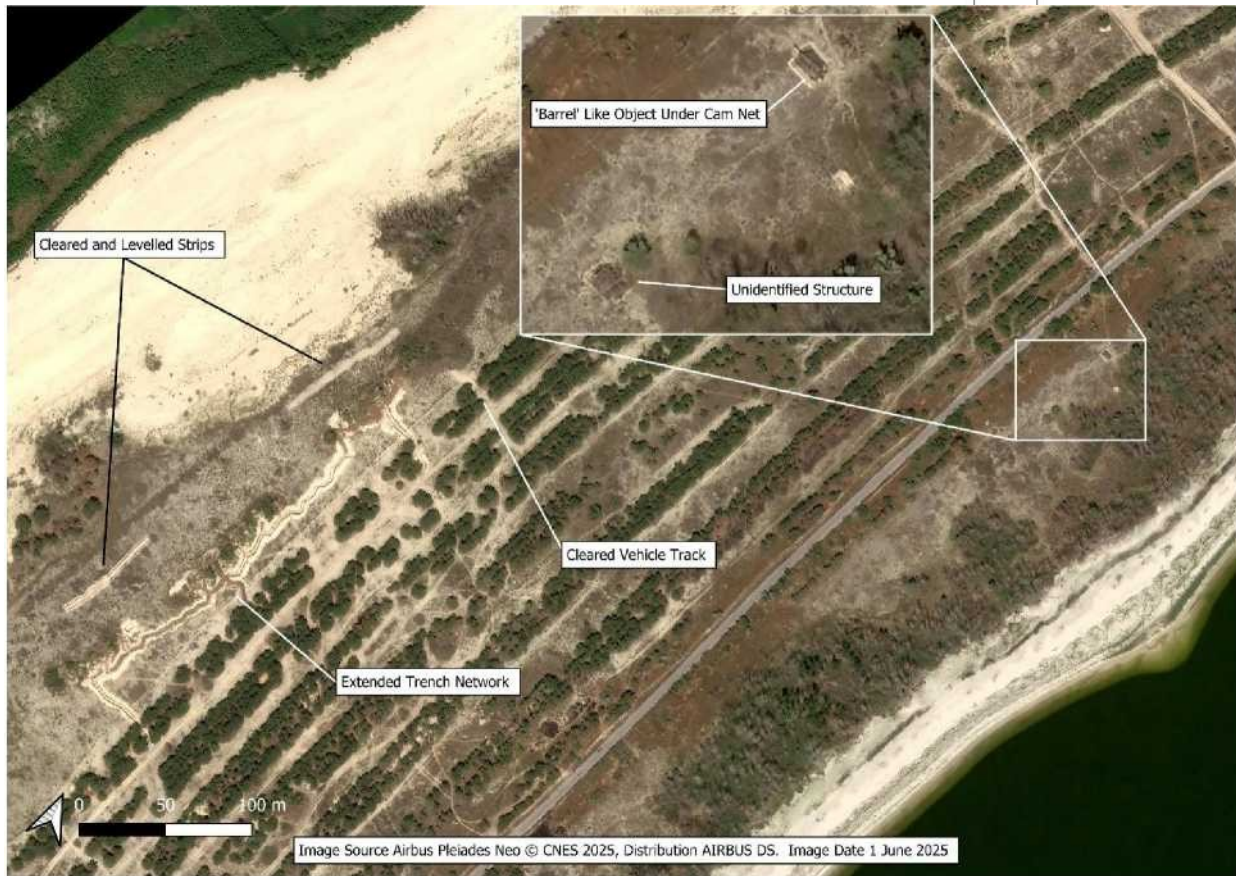
Рис. 8 – Посилення мережі траншей на західному березі

Раніше виявлена мережа траншей, що складається з бойових та сполучних траншей, у цій ділянці берегів охолоджувального басейну зазнала значних змін (рис. 8). Бойові траншеї були розширені, щоб з'єднати існуючі траншеї між собою і утворити одну велику траншею. Будівництво траншей відповідає доктринальним нормам, оскільки вони мають зигзагоподібну форму, яка широко використовується в оборонному будівництві для ведення позиційної війни. Перед траншеями було сформовано дві розчищені та вирівняні смуги. Як і в попередній зоні, призначення цих смуг залишається незрозумілим. Безпосередньо на північ від позиції було прокладено колію для транспортних засобів. Ближче до ставка-охолоджувача в цій зоні західного берега є дві цікаві позиції. Перша – це невідома споруда, можливо, з навісом або захистом, або накрита маскувальною сіткою (Cam Net). Друга позиція також не ідентифікована і на ній видно об'єкт, схожий на «бочку» або гребінь під маскувальною сіткою або подібним матеріалом. Дуже малоймовірно, що це об'єкт військової техніки.

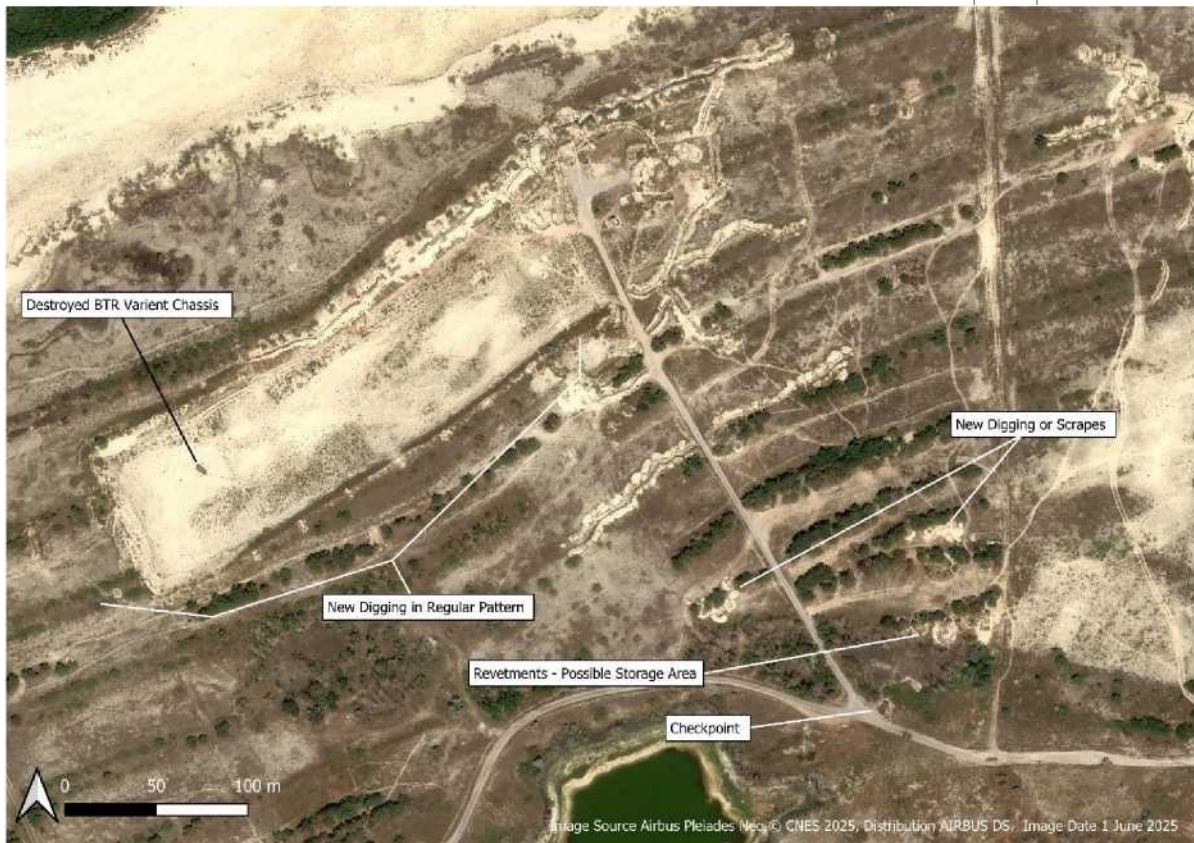
Рис. 9 – Військові позиції на північно-західному березі

На північно-західній частині берегів ставка-охолоджувача спостерігається значна мілітаризація території (рис. 9). Існуючі траншеї, побудовані ще за часів російської окупації, залишилися і, судячи з усього, не були розширені. Однак присутні й інші значні зміни. Уздовж великої відкритої ділянки було викопано низку невеликих виїмок або валів, розташованих у правильному порядку. Зовнішній вигляд цих виїмок свідчить про те, що вони підготовлені для в'їзду броньованих транспортних засобів. Раніше виявлений транспортний засіб, розташований на великій галявині, має ознаки розкиданих навколо нього уламків, а люки транспортного засобу зняті або відкриті. Розміри та зовнішній вигляд цього транспортного засобу вказують на зруйноване шасі транспортного засобу типу БТР.

У дальній частині цієї ділянки, ближче до охолоджувального басейну, було побудовано кілька нових позицій. На дорозі, що проходить паралельно до басейну, розташований контрольно-пропускний пункт, що складається зі шлагбаума та вартової будки або позиції поряд із ним. Поруч, серед дерев, викопано кілька укріплень, в яких, судячи з усього, зберігаються ящики або інші предмети, що свідчить про наявність складу, можливо, для боєприпасів. Трохи попереду цих укріплень серед дерев також було помічено дві ділянки з викопаними ямами або виїмками.

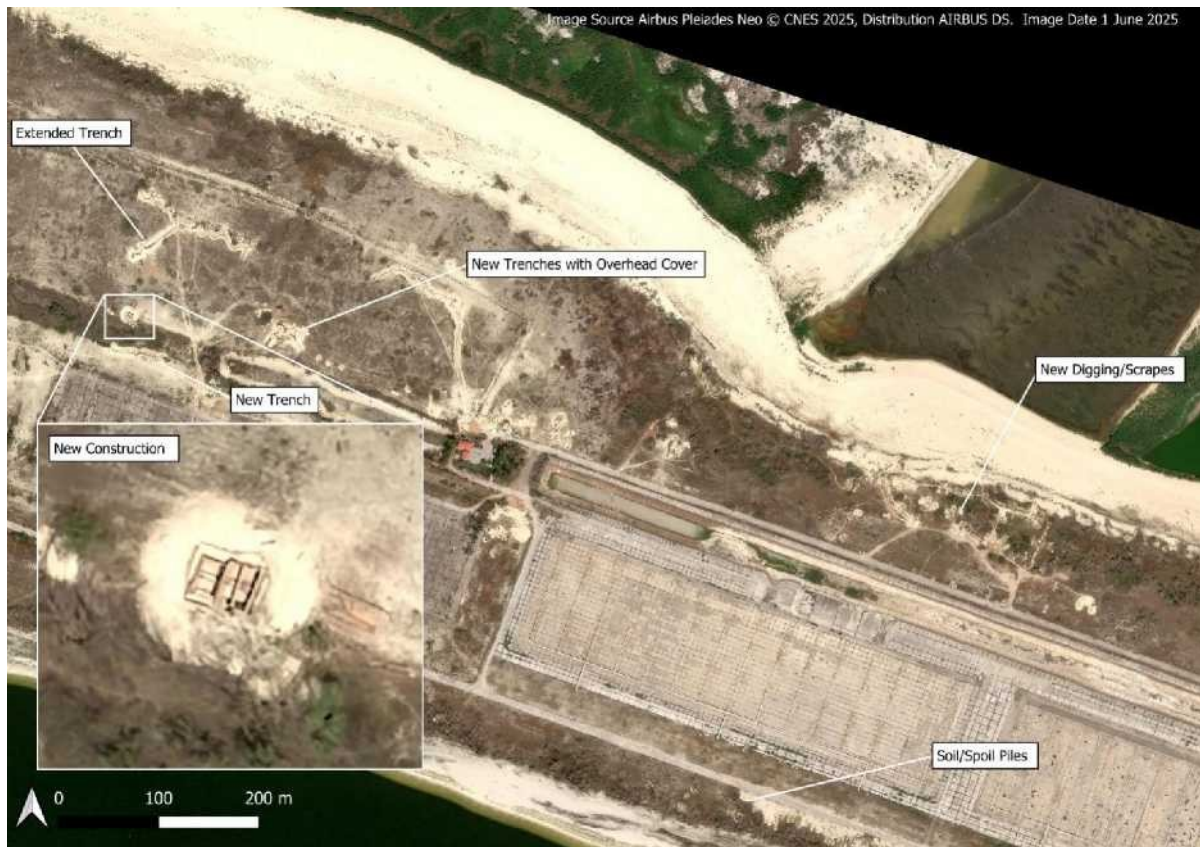
Рис. 10 – Нові траншеї та будівництво в червні 2025 року

1 червня 2025 року – раніше зафіксована мережа траншей у цій зоні ставка-охолоджувача була розвинута і продовжувала розвиватися (рис. 10). Були викопані нові траншеї та виїмки, а раніше викопані траншеї були розширені. Поруч із новими траншеями також велося будівництво. Тінь свідчила про значну глибину будівництва, а поперек ями були викладені балки. У серпні ділянку забудови було вкрито ґрунтом, що свідчило про певну форму підземної конструкції, а до 15 жовтня 2025 року будівництво мало вигляд плоскої та міцної конструкції або навісу, що мало ознаки армованої будівлі, такої як бункер (рис. 11). За зовнішнім виглядом вона схожа на конструкцію, виявлену раніше поблизу шлюзових воріт на західному березі. У інших зонах цієї території було помічено свіжі викопані ями. Купи ґрунту або відходів скидали вздовж задньої частини берега ставка-охолоджувача, що пролягає паралельно до лінії води. У попередніх звітах MIS про активність на ЗАЕС згадувалася ймовірність будівництва насосної станції на північному березі (див. оновлення MIS до аналізу російської окупації в околицях охолоджувального басейну ЗАЕС від 5 грудня 2024 року). Хоча на знімках 2025 року не було виявлено подальшого будівництва або розкопок, що свідчили би про таке будівництво, у цій зоні берега ставка-охолоджувача все ж спостерігається концентрація військової активності Росії, включаючи зведення укріплень.

**Коментар аналітика:** Причину будівництва цих «бункерів» з самих лише зображень неможливо зрозуміти, але варто зазначити, що вони розташовані в ключових місцях навколо ставка-охолоджувача: біля шлюзу, на західному та північному березі. Ймовірно, вони можуть представляти собою місцевий командно-контрольний пункт для військ на цій конкретній території. Це свідчить про подальшу мілітаризацію території навколо ставка-охолоджувача. **Кінець коментаря.**

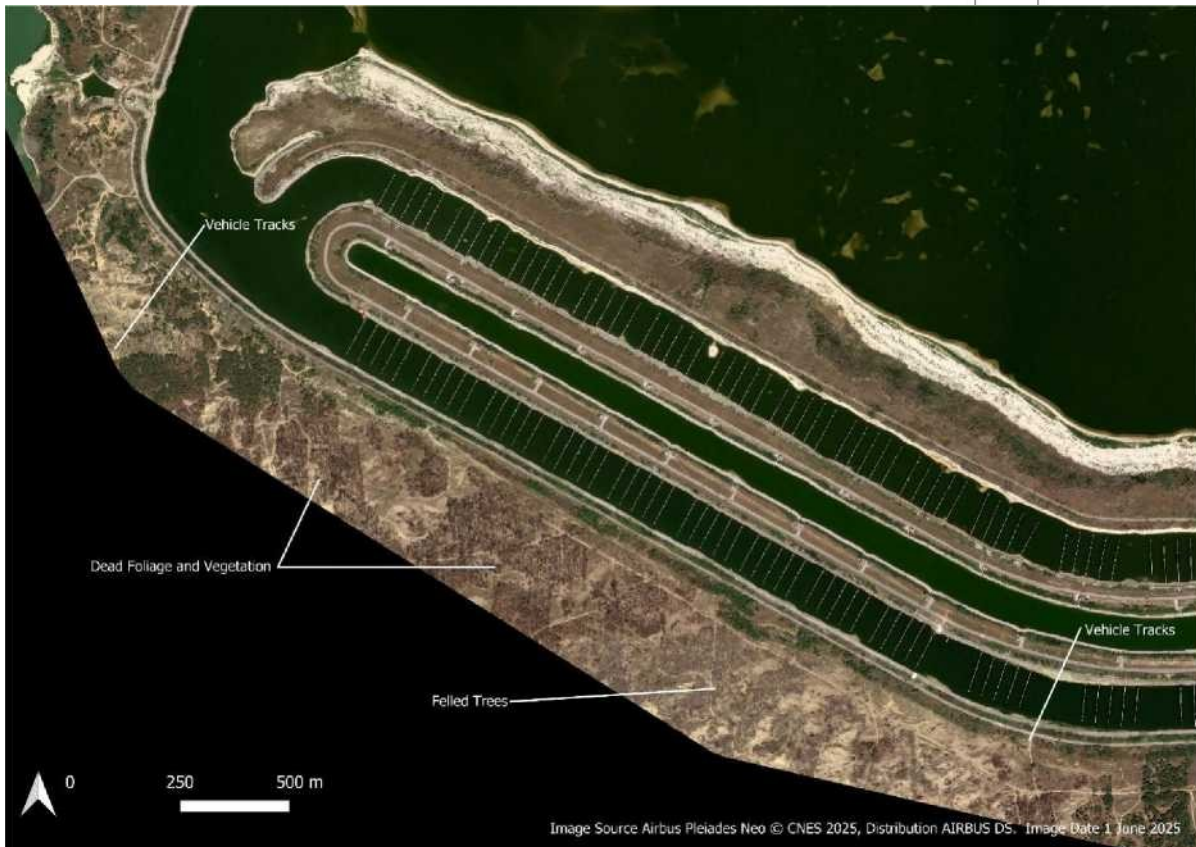
Рис. 14 – Відмерле листя та зрубані дерева на південному березі

Уздовж південного берега ставка-охолоджувача та південного боку каналів охолоджувальної води спостерігалася обмежена активність (рис. 14). Незважаючи на наявність слідів від транспортних засобів на південному березі, явної військової активності не спостерігалось. На деяких ділянках берега були виявлені сліди вирубки дерев, хоча очевидного пояснення для цього не було. Також спостерігалися великі ділянки з мертвою рослинністю. З огляду на пору року, можна було б очікувати, що дерева і рослинність повинні бути зеленими, з листям. Однак основна маса рослинності мала коричневий колір і дуже мало листя.

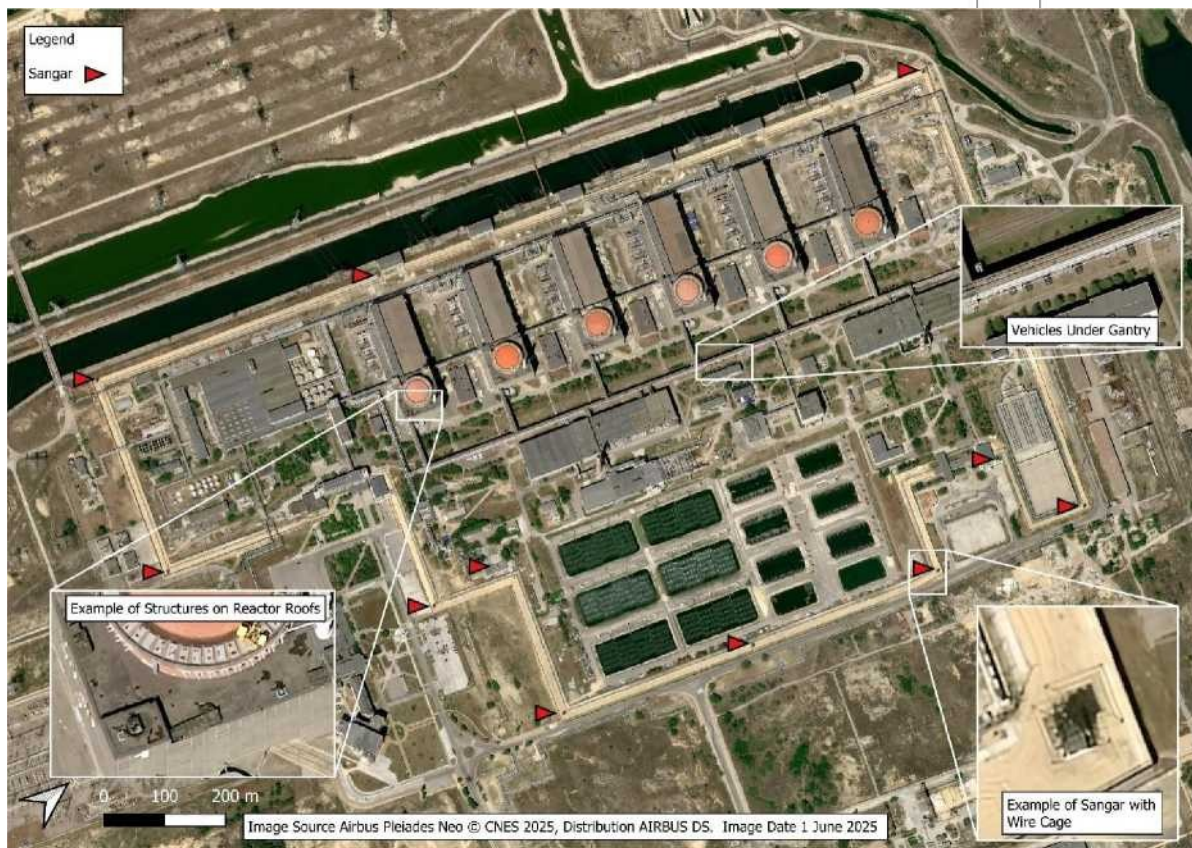
Рис. 15 – Подальша мілітаризація атомної електростанції

Аналіз атомної електростанції підтвердив, що об'єкт і надалі зайнятий військовим гарнізоном. Серед значних удосконалень гарнізону – будівництво люнетів у декількох точках по периметру (рис. 15). Над люнетами або навколо них встановлено сталеві клітки, що, ймовірно, служать захистом від дронів або снарядів. Подібний люнет також було помічено на даху однієї з будівель станції. На даху будівель реактора також було споруджено конструкції, ймовірно, люнет або спостережні пости. Ці конструкції, здається, не мали сталевих кліток для захисту. Зображення також підтвердили подальше паркування транспортних засобів, включаючи військові транспортні засоби, під піднятими естакадами навколо станції. Було видно лише незначні частини транспортних засобів, що не дало можливості точно ідентифікувати їх типи.

**Оцінка аналітика:** Будівництво дротяної сітки, спорудження люнетів та інших об'єктів, пов'язаних із «безпекою», ймовірно, є частиною дезінформаційної кампанії, спрямованої на те, аби створити враження, що ЗАЕС перебуває під загрозою нападу, хоча Україна практично напевне не проводитиме жодних операцій проти російських військ або інфраструктури ЗАЕС, які можуть поставити під загрозу ядерну безпеку. **Кінець оцінки.**

Облаштування люнетів по периметру атомної електростанції свідчить про значне посилення військових позицій на об'єкті. Люнети побудовані на узвишші і захищені сталевую сіткою, яка зазвичай використовується для захисту від атак дронів і боєголовок. Ці споруди є засобом агресивного контролю, і військові сили зазвичай встановлюють їх навколо своїх позицій, таких як патрульні бази та передові оперативні бази, особливо в умовах високої активності противника. Вони не є фізичним захисним бар'єром, таким як огорожа або стіна, але призначені для розміщення військ з метою спостереження за територією за межами об'єкта та забезпечення ведення перехресного вогню. У цьому випадку дуже ймовірно, що зведення цих споруд агресивного захисту здійснюється для підкріплення версії росіян, що ЗАЕС начебто знаходиться під загрозою, тоді як насправді жодної загрози не існує. Україна майже напевно не буде проводити жодних операцій, які можуть поставити під загрозу ядерну безпеку на ЗАЕС. Хоча достовірного висновку з аналізу фотознімків зробити неможливо, дуже ймовірно, що ці позиції будуть укомплектовані військами, озброєними стрілецькою зброєю і, ймовірно, важкими кулеметами.
