НАСЛІДКИ

удару російського дрона
по Новому безпечному конфайнменту
Чорнобильської АЕС

Попередня оцінка наслідків атаки росіян безпілотниками на новий безпечний конфайнмент Чорнобильської АЕС

Ерік Шміман,

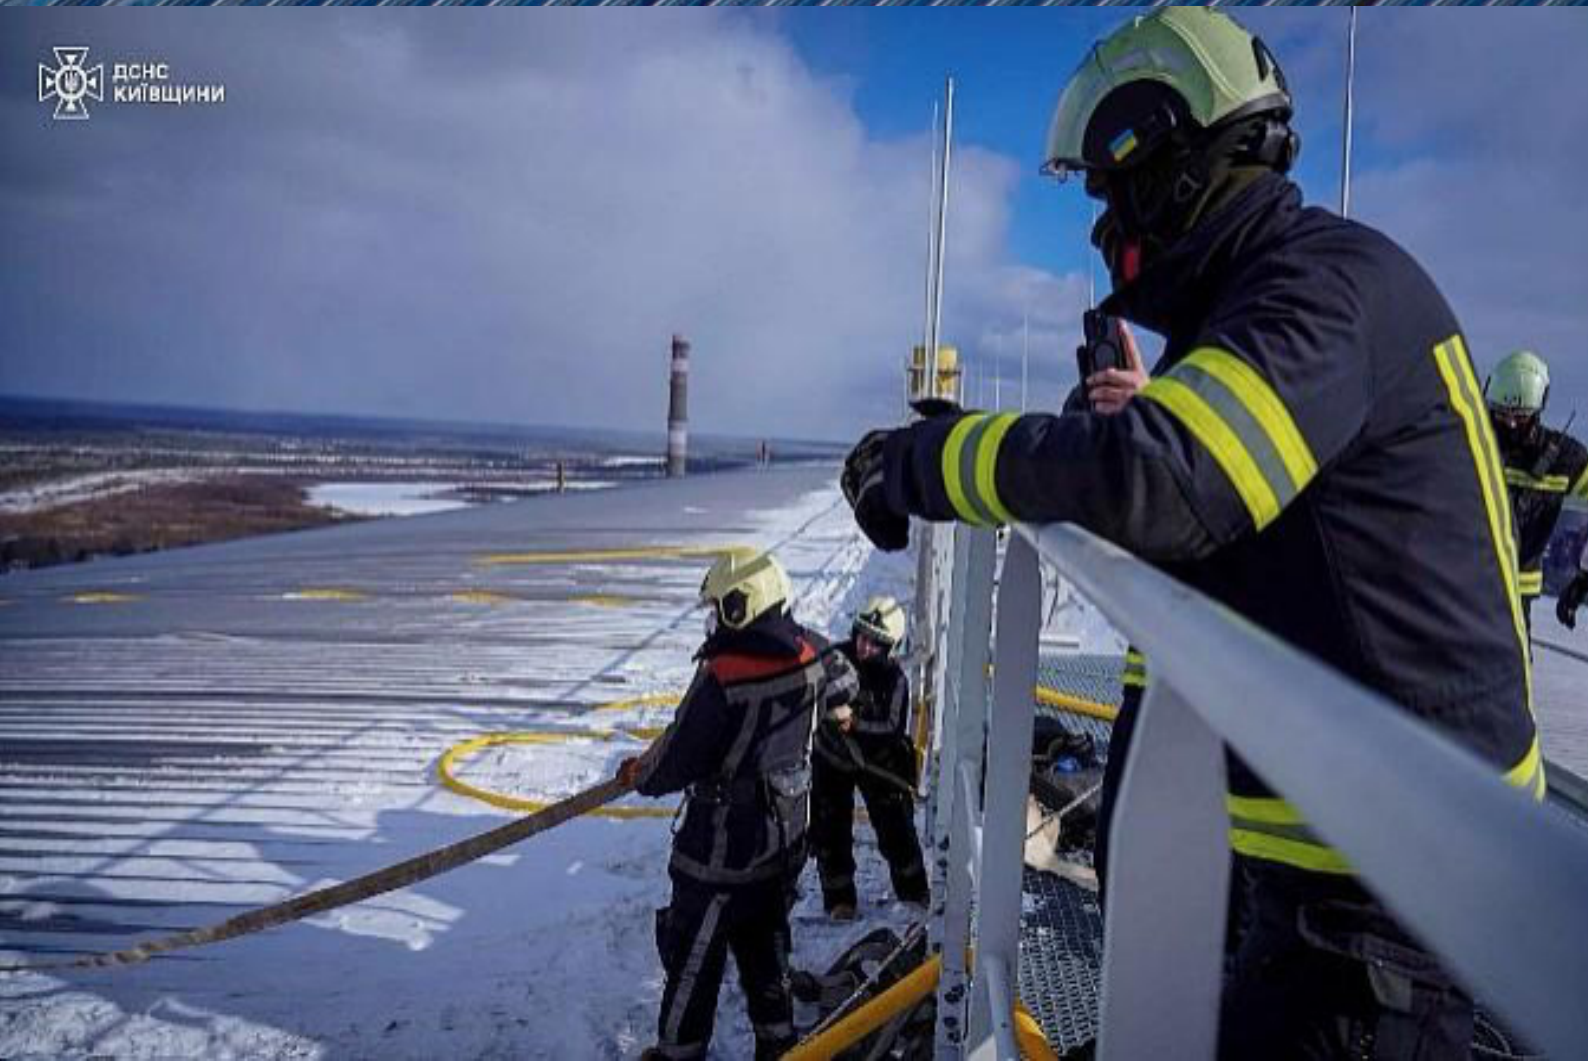
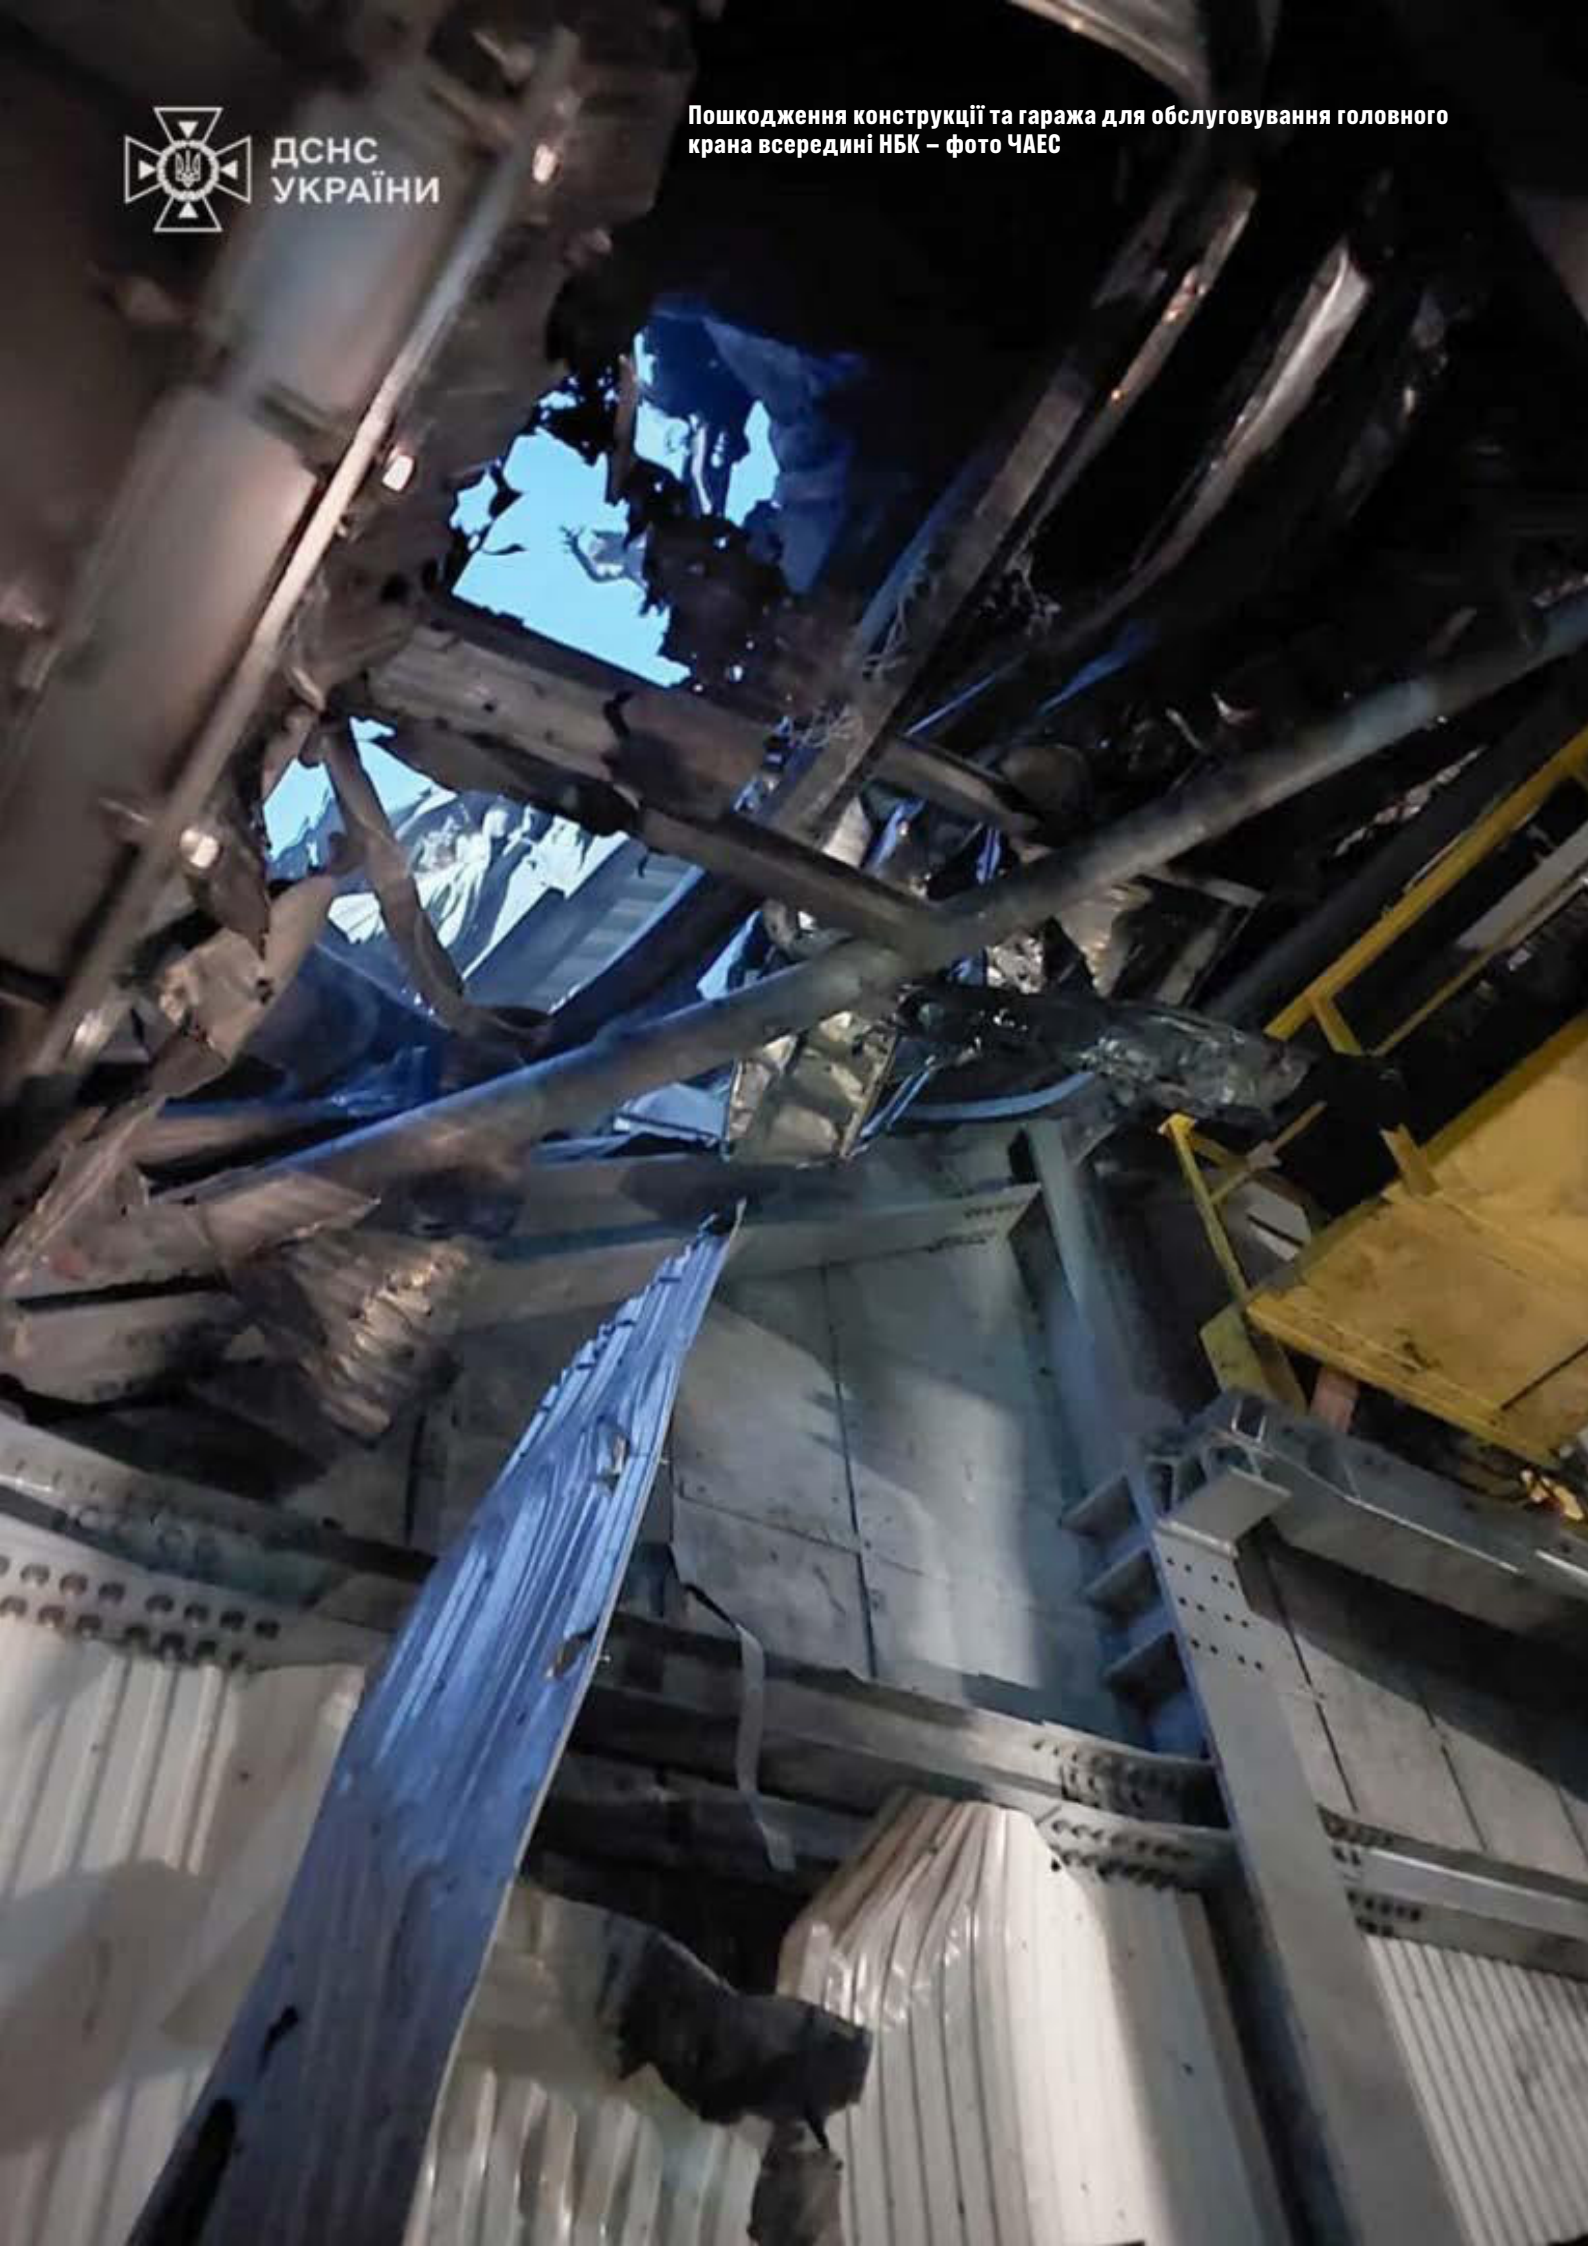
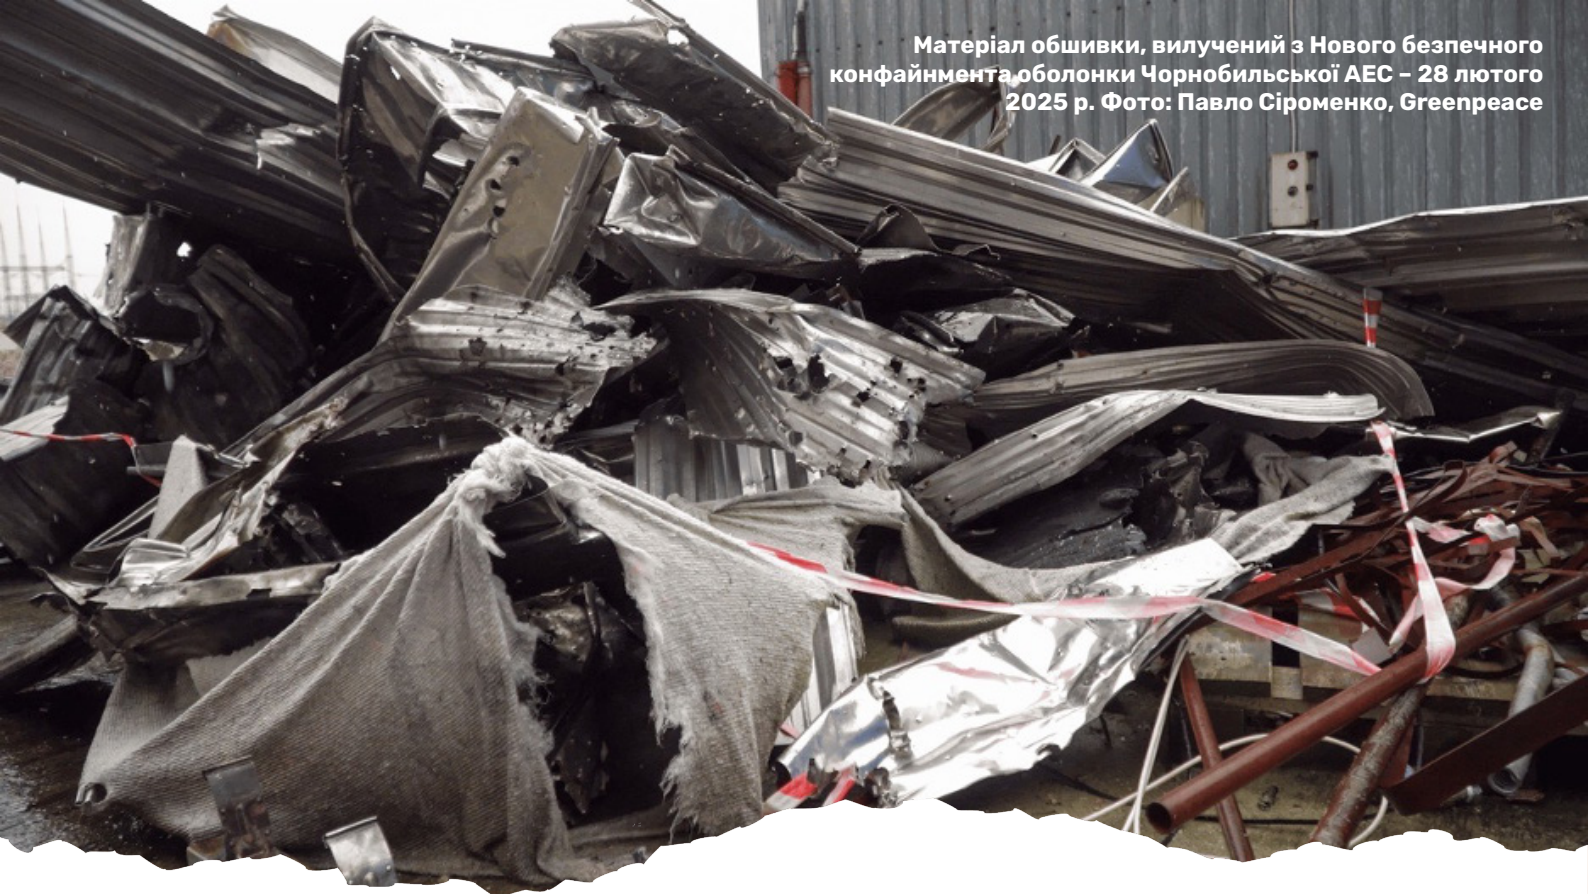
Гасіння ділянок, що тліли, водою тривало протягом трьох тижнів після нападу. Упродовж цього періоду у зовнішній оболонці та торцевих стінах НБК було зроблено 332 отвори для гасіння тліючої мембрани з ЕПДМ⁴⁷. За оцінками, згоріло 50 % мембрани з ЕДПМ на північній стороні НБК та 10% на південній стороні. Наразі загальна кількість води, що була закачана, та ступінь пошкодження ізоляції невідомі⁴⁸. Частина води, що була закачана у зовнішню оболонку, швидко

стекла, а частина продовжувала капати з мінеральної вати станом на кінець червня 2025 року.
