**กรณีศึกษาสารพิษปนเปื้อนในแหล่งน้ำบริเวณโรงไฟฟ้าถ่านหินลิกันต์
อ.แม่เมาะ จ.ลำปาง**

โดย หน่วยศึกษาและเฝ้าระวังมลพิษทางน้ำ
กรีนพีซเอเชียตะวันออกเฉียงใต้
ตุลาคม 2551

(ผลวิเคราะห์ตัวอย่างน้ำเบื้องต้น)

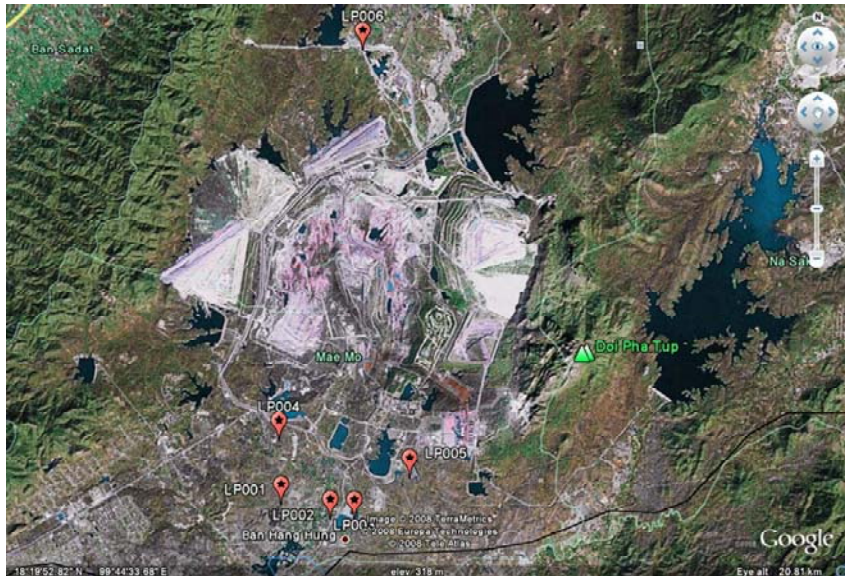
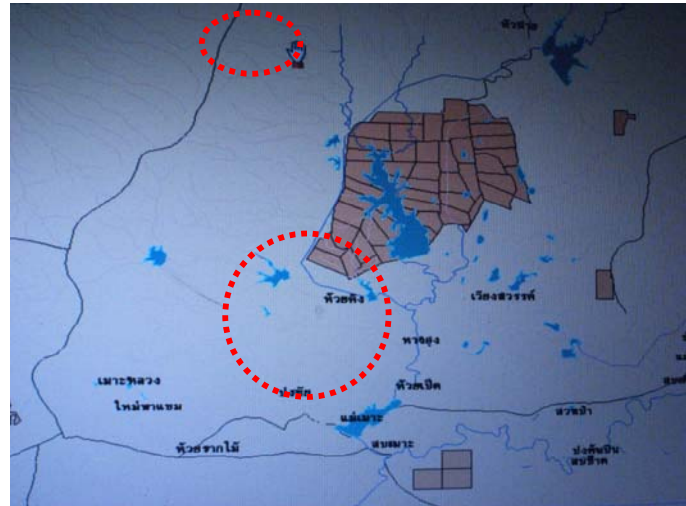
แผนที่ 1.1 จุดสุ่มเก็บตัวอย่างน้ำเพื่อตรวจหาสารปนเปื้อน

“น้ำ” เป็นหนึ่งปัจจัยหลักที่ใช้ในกระบวนการผลิตไฟฟ้าเชื้อเพลิงถ่านหิน น้ำจำนวนมากมหาศาลที่ใช้ไปก็ถูกปล่อยออกมาจากกระบวนการผลิตสู่แหล่งน้ำโดยรอบเช่นเดียวกัน นอกจากนี้แหล่งกำเนิดมลพิษยังสามารถเกิดได้ทางอ้อม เช่น ถ่านหินจำนวนมากที่ทับถมบนดิน ที่อาจถูกน้ำชะล้างและนำพาสารปนเปื้อนต่างๆ จากถ่านหินลงสู่แหล่งน้ำ และน้ำฝนที่จับสารมลพิษในอากาศตกลงสู่แหล่งน้ำ หรือภาวะฝนกรดที่เกิดจากก๊าซซัลเฟอร์ไดออกไซด์ ทั้งนี้ถ่านหินโดยเฉพาะประเภทลิกไนต์มีส่วนประกอบที่เป็นสารพิษอันตรายหลายชนิด โรงไฟฟ้าถ่านหินลิกไนต์จึงอาจเป็นแหล่งกำเนิดสารพิษต่างๆ ได้หลายชนิด โดยเฉพาะอย่างยิ่ง ซัลเฟอร์ และโลหะหนักต่างๆ เป็นต้น อย่างไรก็ตาม การศึกษาครั้งนี้ไม่ได้ครอบคลุมถึงสารพิษทุกชนิด จึงมิได้หมายความว่าจะมีเพียงสารพิษปนเปื้อนเฉพาะชนิดที่กล่าวถึงและตรวจวิเคราะห์เท่านั้น การตรวจวิเคราะห์ครั้งนี้จำกัดแค่สารโลหะหนักบางชนิด ประกอบด้วย สารหนู โครเมียม เหล็ก แมงกานีส ตะกั่ว ปรอท คลอรีน โบรมีน และกลุ่มสารประกอบอินทรีย์ไอออน เช่น ไนไตรท์ ไนเตรท ฟอสเฟต ซัลเฟต และ ฟลูออไรด์ ทั้งนี้ แม้สารพิษดังกล่าวบางชนิดจะมีอยู่ได้ตามธรรมชาติแต่จะพบในปริมาณไม่สูง หากพบในปริมาณที่สูงผิดปกติก็สามารถคาดว่ามีแหล่งกำเนิดหรือมีส่วนเกี่ยวข้องกับกระบวนการผลิตไฟฟ้าเชื้อเพลิงถ่านหินได้โดยตรง ในการศึกษาครั้งนี้หน่วยศึกษาเฝ้าระวังมลพิษทางน้ำได้เลือกสุ่มเก็บตัวอย่างน้ำเพื่อตรวจหาสารปนเปื้อนทั้งหมด 6 จุด โดยเป็นแหล่งน้ำใต้ดิน 2 จุด และแหล่งน้ำผิวดิน 4 จุด ดังแผนที่ 1.1 และตาราง 1.1

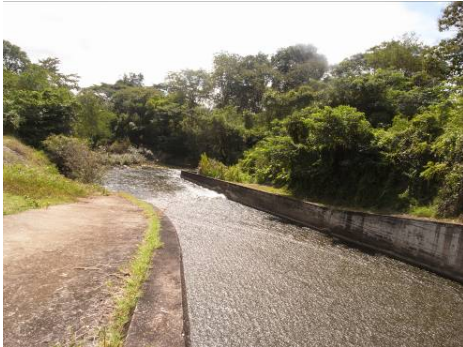
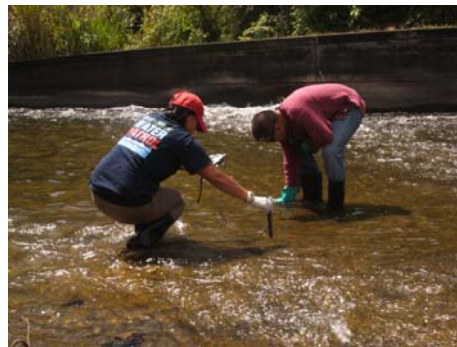
**จุดที่ 1: LP001: แหล่งน้ำผิวดิน**

บริเวณที่ติดกับบ่อเก็บน้ำที่ผ่านระบบบำบัดจากเหมืองถ่านหิน และไหลลงสู่ห้วยสบเมาะ ซึ่งไหลผ่านชุมชนบ้านสบเมาะ ปัจจุบันน้ำบริเวณนี้ชาวบ้านยังคงนำมาใช้อุปโภคบริโภคและเพื่อการเกษตร

- LP001 แหล่งน้ำผิวดินห้วยสบเมะ พบ ซัลเฟต (SO₄) เกินมาตรฐาน 3.2 เท่า
- LP002 แหล่งน้ำใต้ดินบ้านห้วยเป็ด พบปริมาณสารตะกั่วค่อนข้างสูง ซึ่งไม่ควรมีอยู่ในแหล่งน้ำใต้ดินที่ชาวบ้านนำมาอุปโภคบริโภค และพบซัลเฟต (SO₄) เกินมาตรฐาน 1.38 เท่า
- LP003 แหล่งน้ำผิวดิน ห้วยเป็ด พบซัลเฟต (SO₄) เกินมาตรฐาน 2.1 เท่า
- LP004 แหล่งน้ำใต้ดินบ้านห้วยคิง พบการปนเปื้อนมากที่สุด โดยพบสารปนเปื้อนถึง 4 ชนิด คือ เหล็ก (Fe) 4.55 เท่า แมงกานีส (Mn) 17.7 เท่า ตะกั่ว (Pb) พบ 0.014 มิลลิกรัม/ลิตร ซึ่งตามมาตรฐานไม่ควรพบสารตะกั่วในแหล่งน้ำ และ ซัลเฟต (SO₄) 2.8 เท่า
- LP005 แหล่งน้ำผิวดิน ห้วยเป็ด พบซัลเฟต (SO₄) เกินถึง 0.86 เท่า
- P006 แหล่งน้ำผิวดินบ้านหัวฝาย พบซัลเฟต (SO₄) เกินถึง 11.57 เท่า

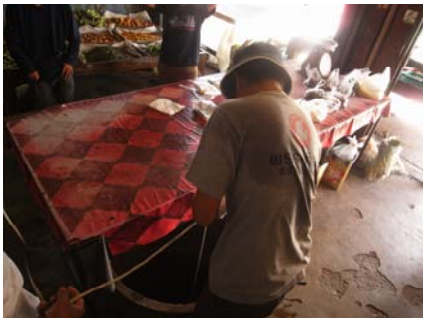
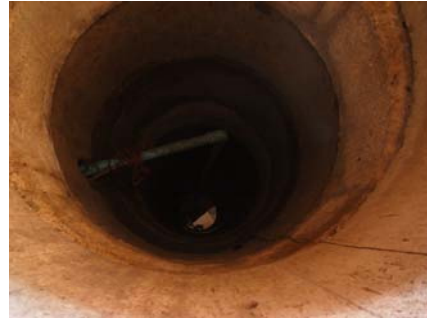
**จุดที่ 2: LP002: แหล่งน้ำใต้ดิน**

บ่อน้ำตื้นในบริเวณหมู่บ้านห้วยเป็ด (กาดห้วยเป็ด) ซึ่งปัจจุบันชาวบ้านยังคงใช้น้ำจากบ่อน้ำใต้ดินเพื่อการอุปโภคในครัวเรือน

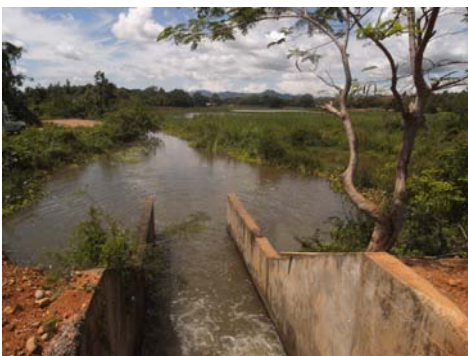
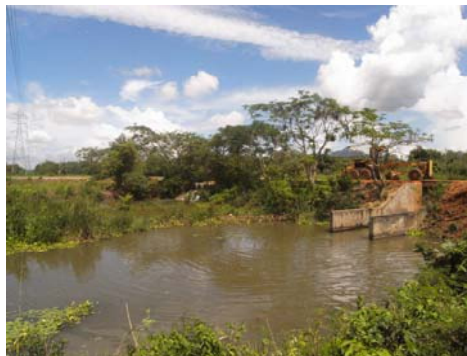
**จุดที่ 3: LP003: แหล่งน้ำผิวดิน**

บริเวณทางน้ำที่ปล่อยจากบ่อบำบัด ซึ่งไหลเชื่อมสู่ห้วยเป็ดบริเวณบ้านทางสูง ปัจจุบันชาวบ้านยังคงใช้น้ำบริเวณนี้เพื่อการอุปโภคและการเกษตร

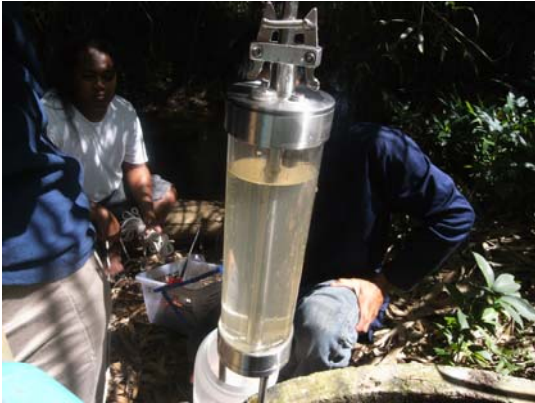
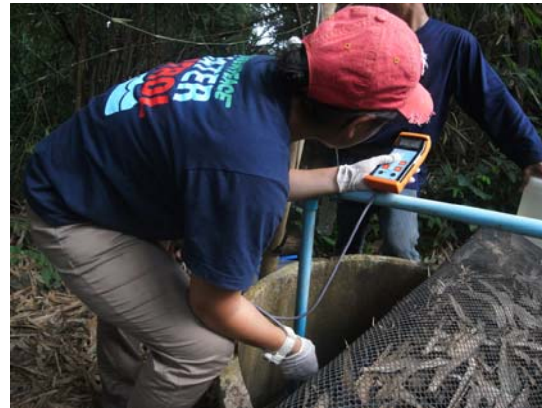
จุดที่ 4: LP004: น้ำใต้ดิน

บ่อน้ำใต้ดินบริเวณบ้านห้วยคิง บริเวณบ้านห้วยคิงเป็นจุดที่รับน้ำโดยตรงจากอ่างเก็บน้ำที่ผ่านการจากเหมืองถ่านหินโดยตรง ชาวบ้านมีการร้องเรียนว่าน้ำจากบ่อนี้และบ่อใกล้เคียงไม่สามารถนำมาใช้ได้โดยตรงเหมือนเมื่อก่อนเพราะทำให้เกิดผดผื่นคัน

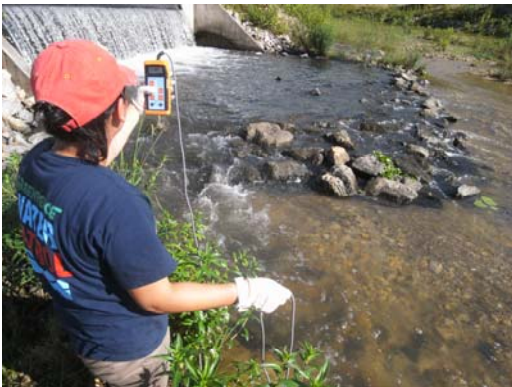
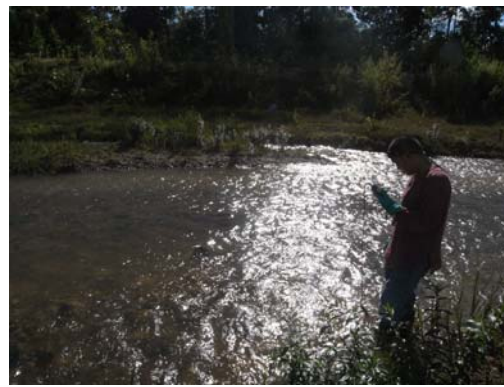
จุดที่ : LP005: แหล่งน้ำผิวดินบ้านห้วยเป็ด

ห้วยเป็ดเป็นแหล่งน้ำสาธารณะที่รับน้ำโดยตรงจากบ่อบำบัดน้ำเสียจากโรงไฟฟ้า ซึ่งลำน้ำห้วยสายนี้ชาวบ้านยังคงใช้เพื่ออุปโภคและการเกษตร

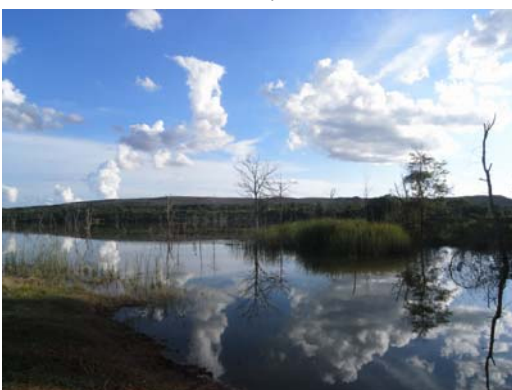
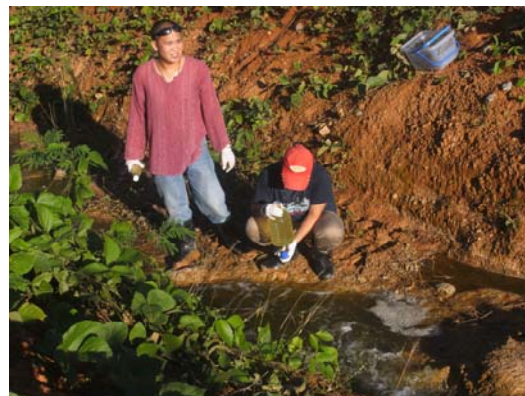
จุดที่: LP006: แหล่งน้ำผิวดิน

เป็นแหล่งรับน้ำจากคันดินที่ใช้ถ่านหินมาถมล้อมรอบเขื่อนแม่ขาม ซึ่งน้ำในบริเวณนี้จะไหลลงแหล่งน้ำสาธารณะ และซึมลงไปรวมกับน้ำใต้ดิน ปัญหาการปนเปื้อนสารพิษในน้ำบริเวณนี้จะส่งผลกระทบต่อชาวบ้านบ้านห้วยฝาย
