# Asbestalarm im Burgenland

**Greenpeace hat im Burgenland an neun Stellen eine gefährlich hohe Asbestbelastung aufgedeckt – unter anderem vor der Klinik Oberwart, in einem Skatepark und einer Einfamilienhaussiedlung. Die Quelle sind Steinbrüche der Region, wo über Jahrzehnte asbesthaltiges Gestein abgebaut und verkauft wurde. Behörden und Politik wussten Bescheid – doch eine Sperrung erfolgte erst 2026.**

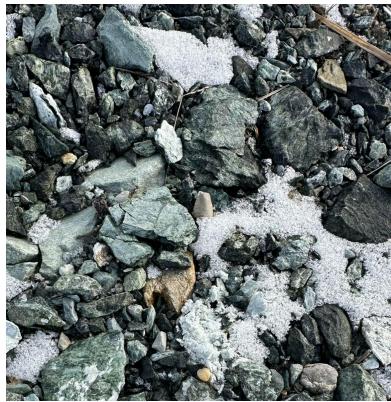
Abb. 1: Die betroffenen Steinbrüche bauen allesamt Serpentinit-Gestein ab. Serpentinit kann einfach an seiner charakteristischen grünen Farbe erkannt werden.

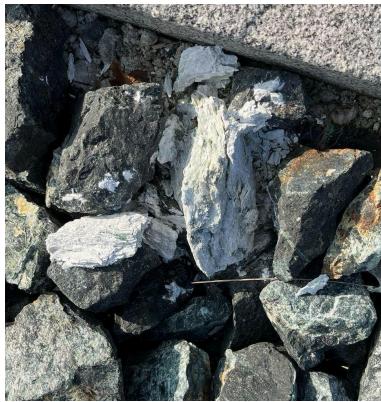
Abb. 2: Asbest kommt im Gestein als weiß-gräuliche Einschlüsse, Überzüge oder Gänge – ähnlich wie Quarz – vor. Asbest ist auch mit freiem Auge als „fasrig“ zu erkennen.

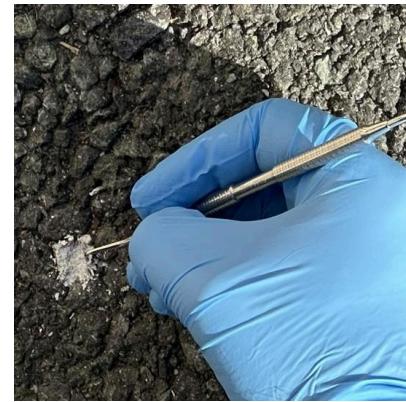
Abb. 3: Ist die Oberfläche mit weißen Einschlüssen durchzogen und lässt sich mit einem Metallgegenstand ohne viel Druck eindrücken, handelt es sich mit hoher Sicherheit um Asbest.
