**Untersuchung von Materialproben auf Asbest gemäß VDI-Richtlinie 3866, Blatt 5, 2017-06**

Probennummer: P2600527 | Auftragsnummer: A2600156 | **Beiblatt 1 von 4**

Probenbezeichnung: GP 6

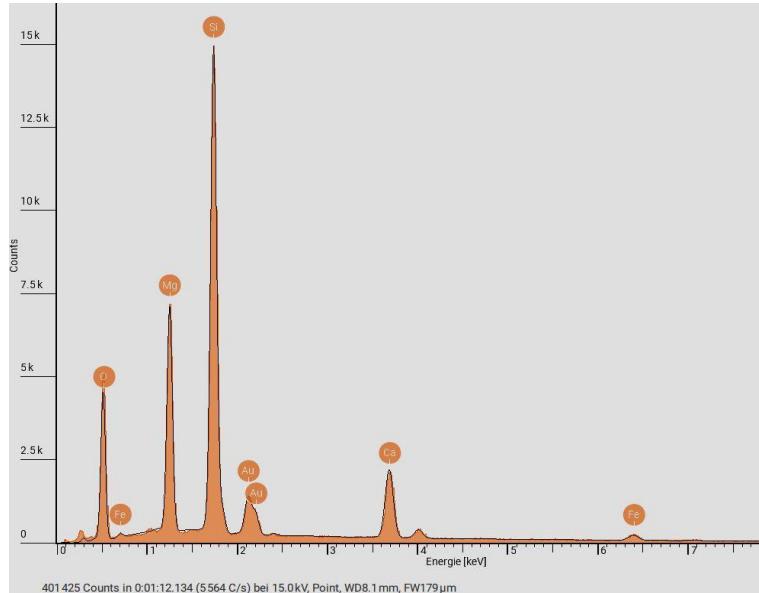
**EDX-Spektrum**

Nachgewiesenes Asbestmineral 1: Ca-Mg-Fe-betonter Amphibolasbest (Tremolit)

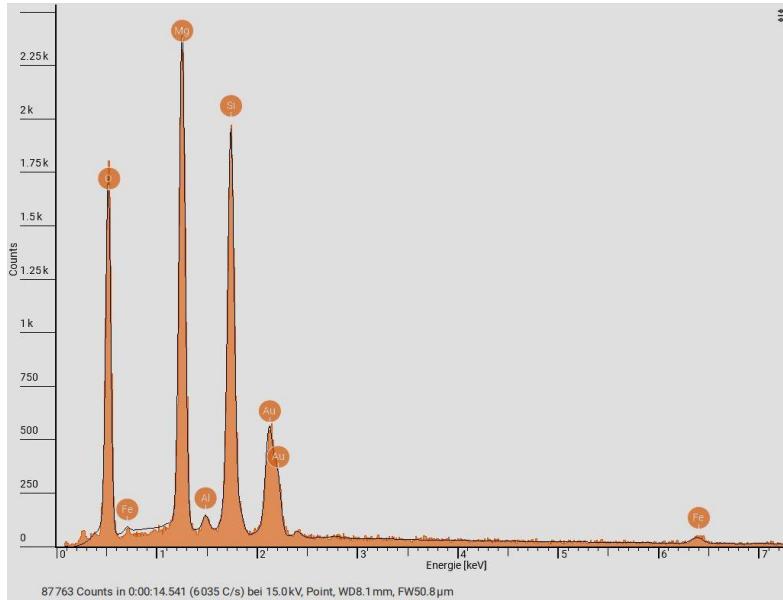
**EDX-Spektrum**

Probennummer:	P2600527	Auftragsnummer:	A2600156	Beiblatt 2 von 4
Probenbezeichnung:	GP 6			
Nachgewiesenes Asbestmineral 2:	Chrysotilasbest

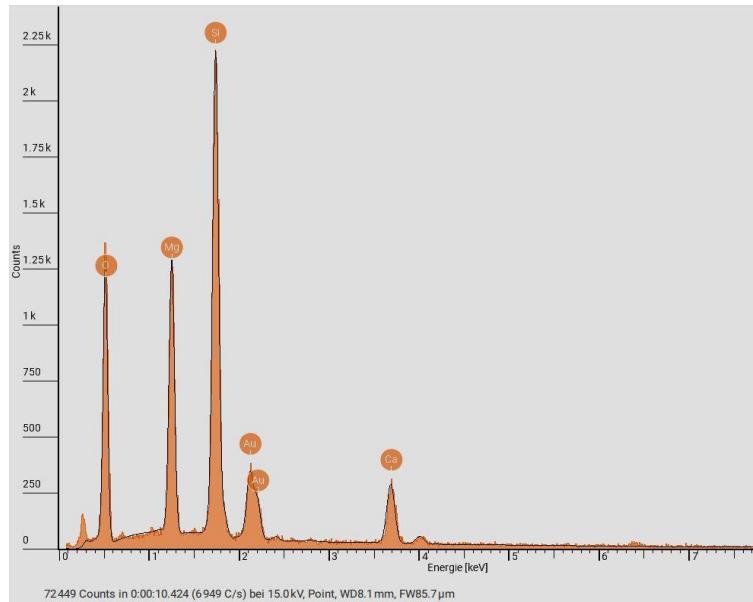
**EDX-Spektrum**

Probennummer:	P2600528	Auftragsnummer:	A2600156	Beiblatt 3 von 4
Probenbezeichnung:	GP 7			
Nachgewiesenes Asbestmineral 1:	Ca-Mg-Fe-betonter Amphibolasbest (Tremolit)

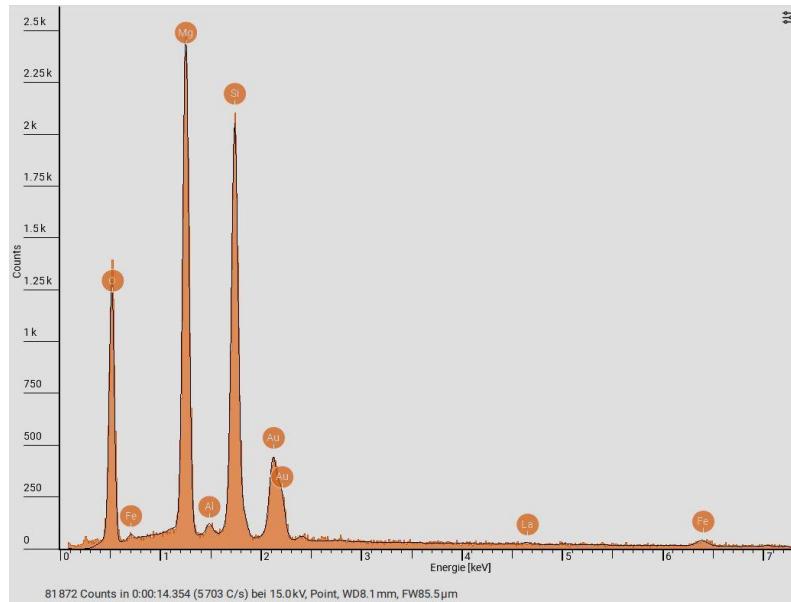
**EDX-Spektrum**

**Nachgewiesenes Asbestmineral 2:** Chrysotilasbest
