Tisztelt Vas Vármegyei Kormányhivatal!

A Greenpeace Magyarország Egyesülethez több, fényképekkel dokumentált lakossági bejelentés érkezett a szombathelyi azbesztkiporzás csökkentése érdekében indított munkálatokkal kapcsolatosan. Sajnos ezen bejelentések alapján az ideiglenes kárenyhítési tevékenység feltételezhetően jogsértő és egészséget veszélyeztető módon történik és számos aggályt vet fel:

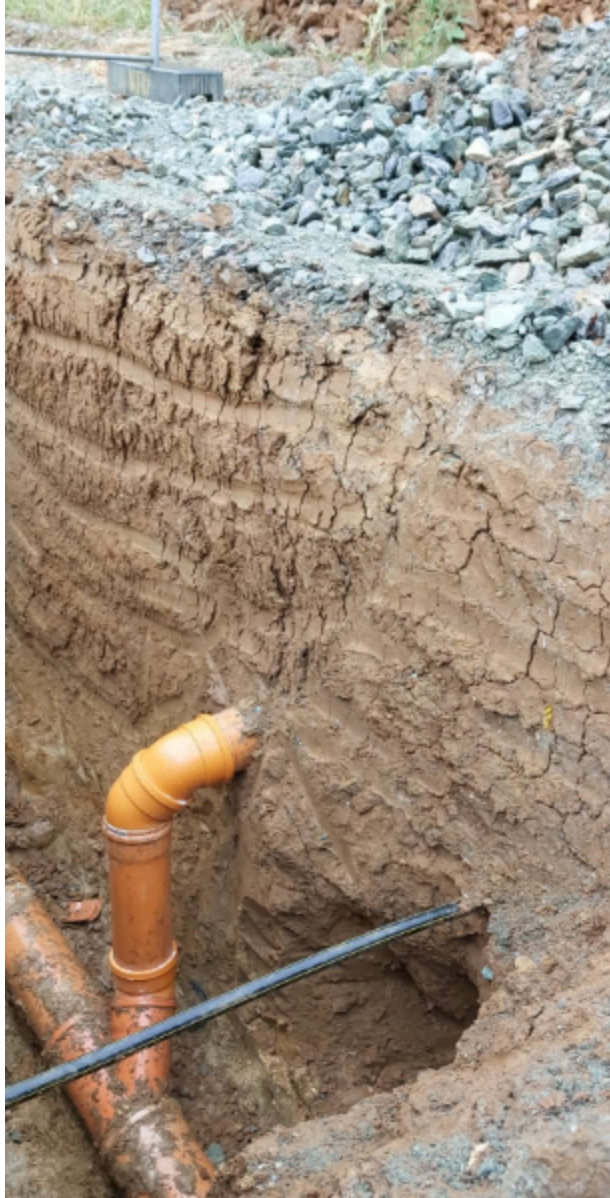
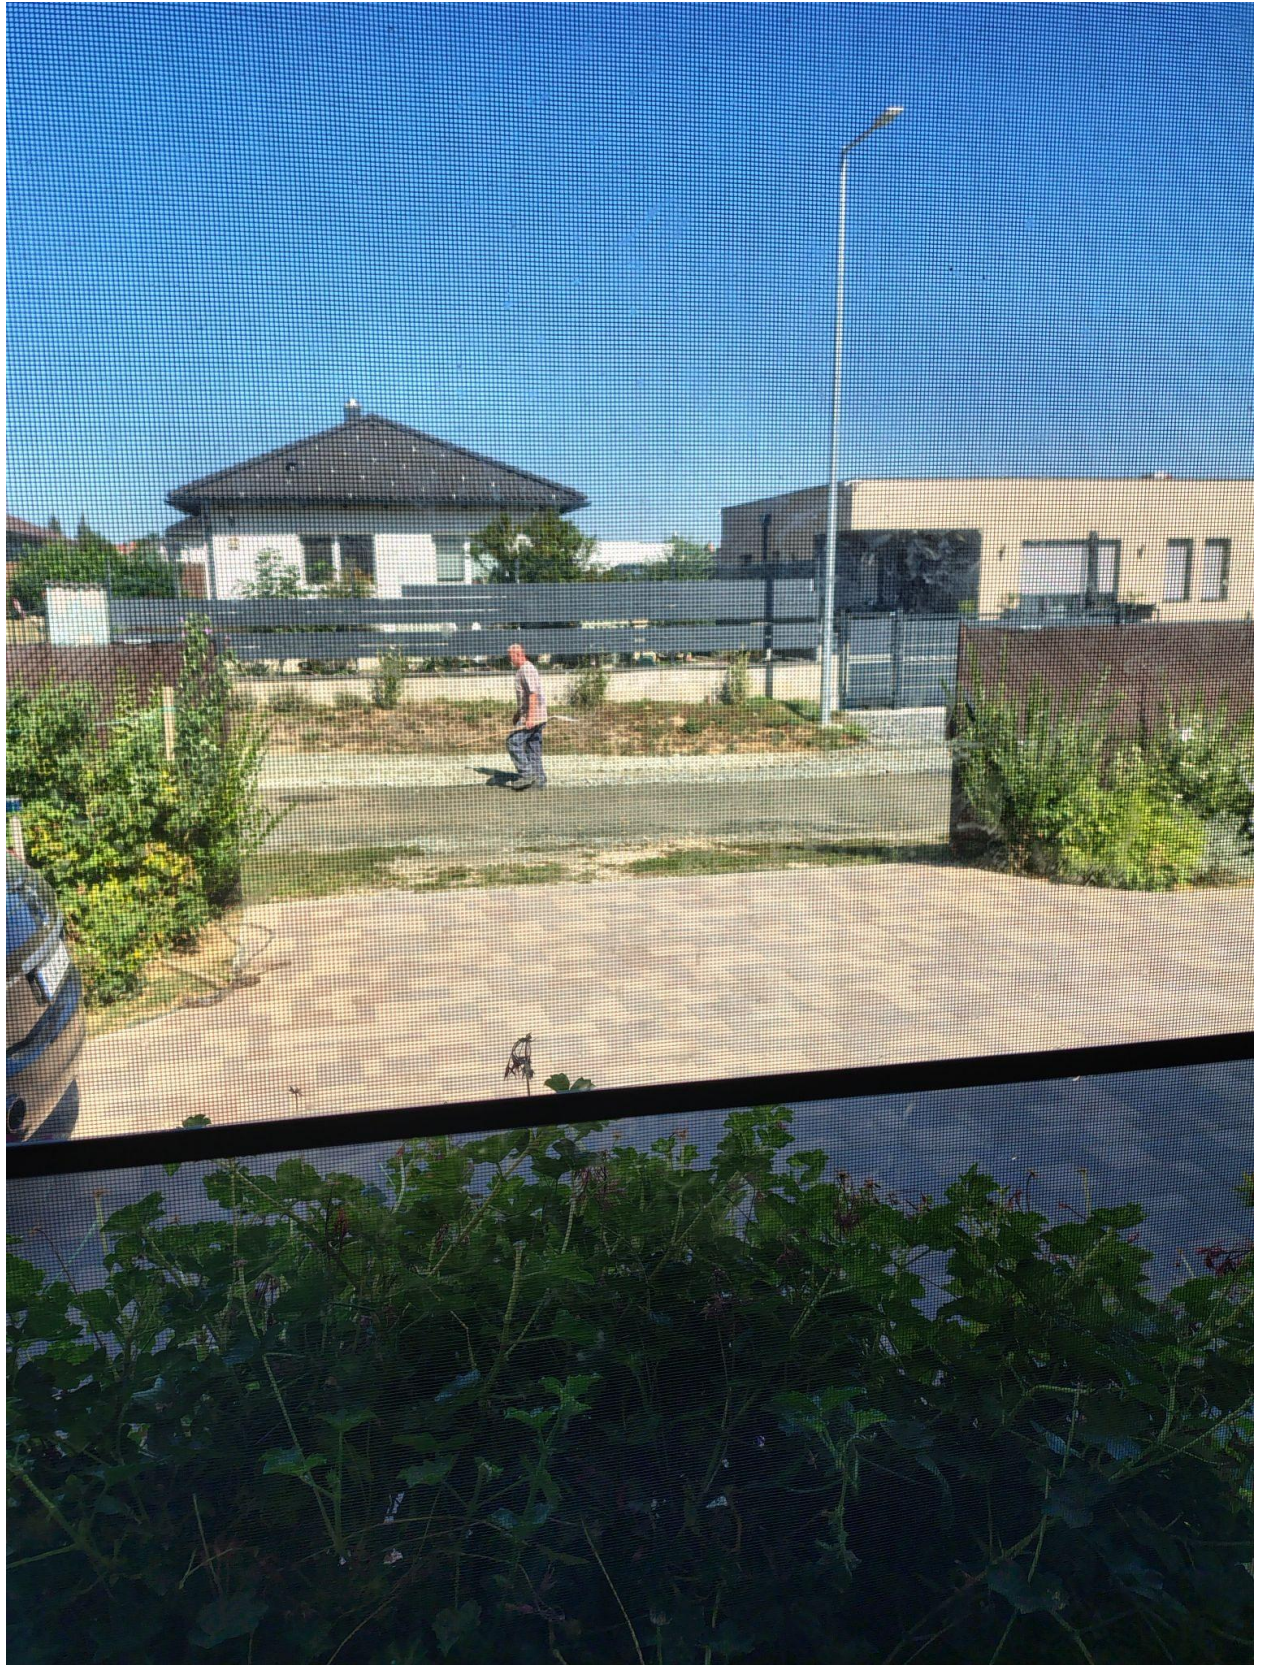
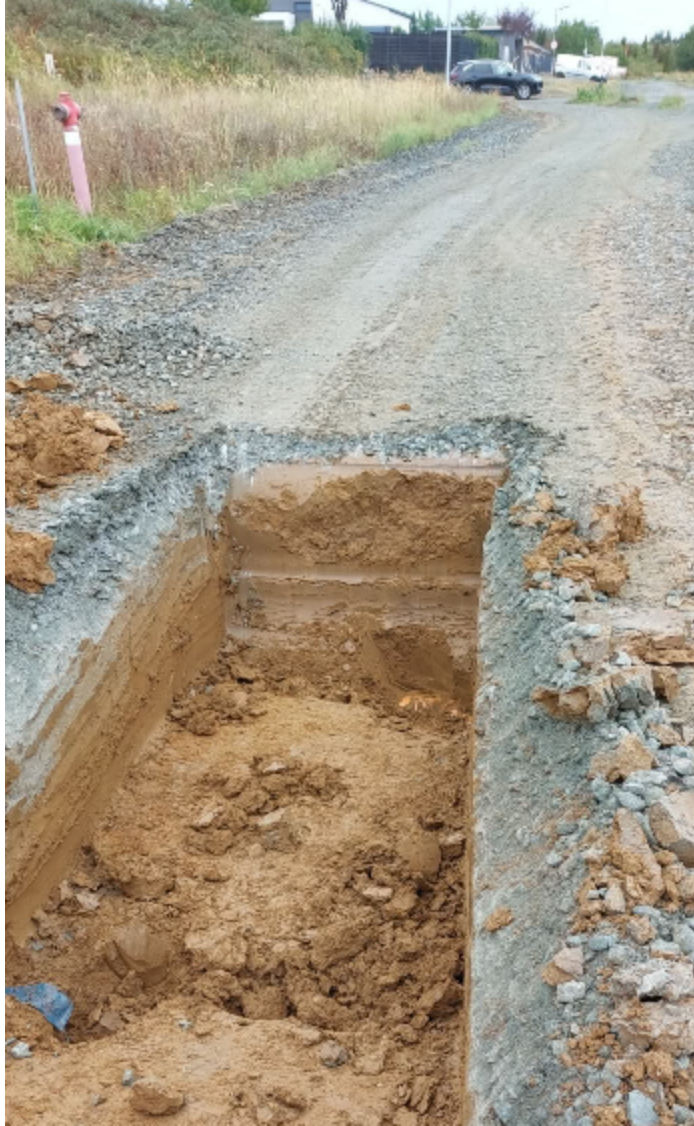
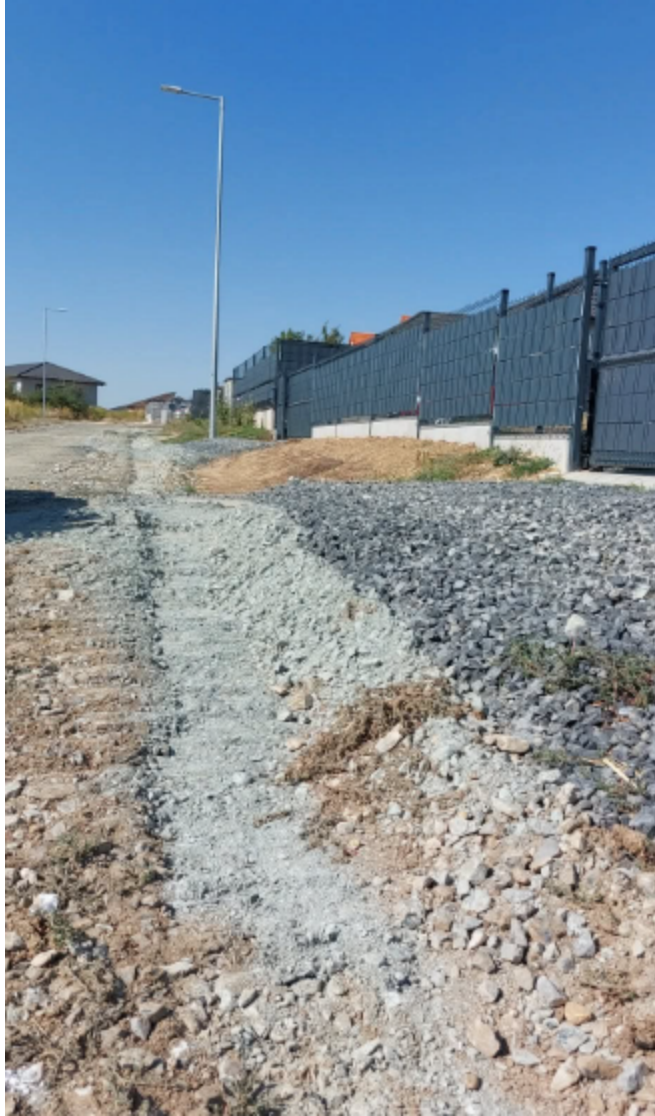
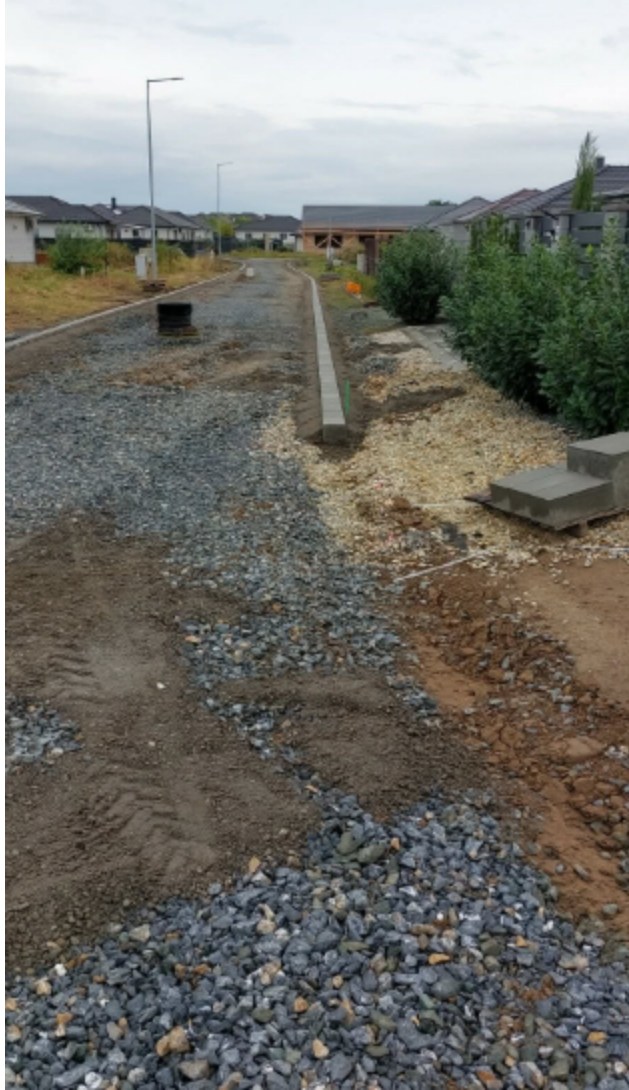
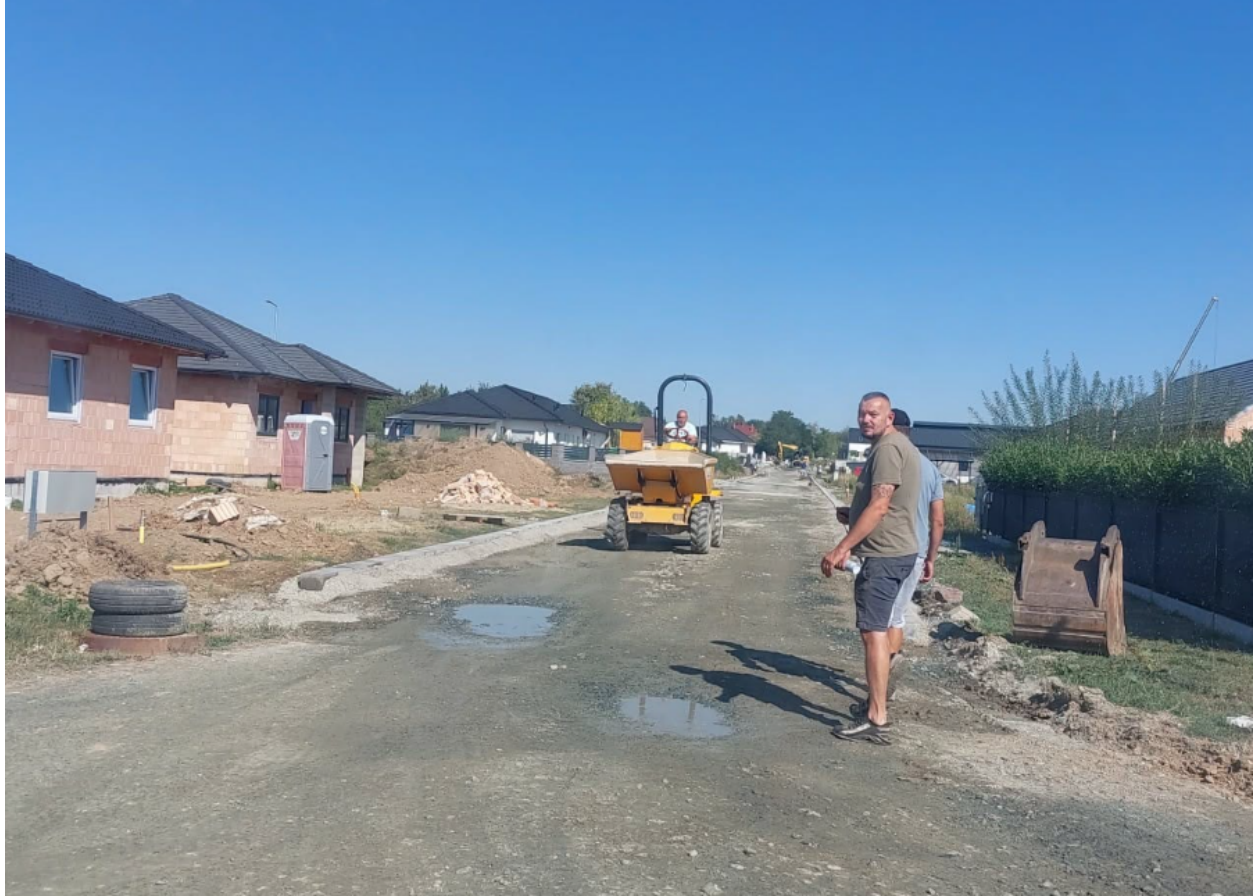
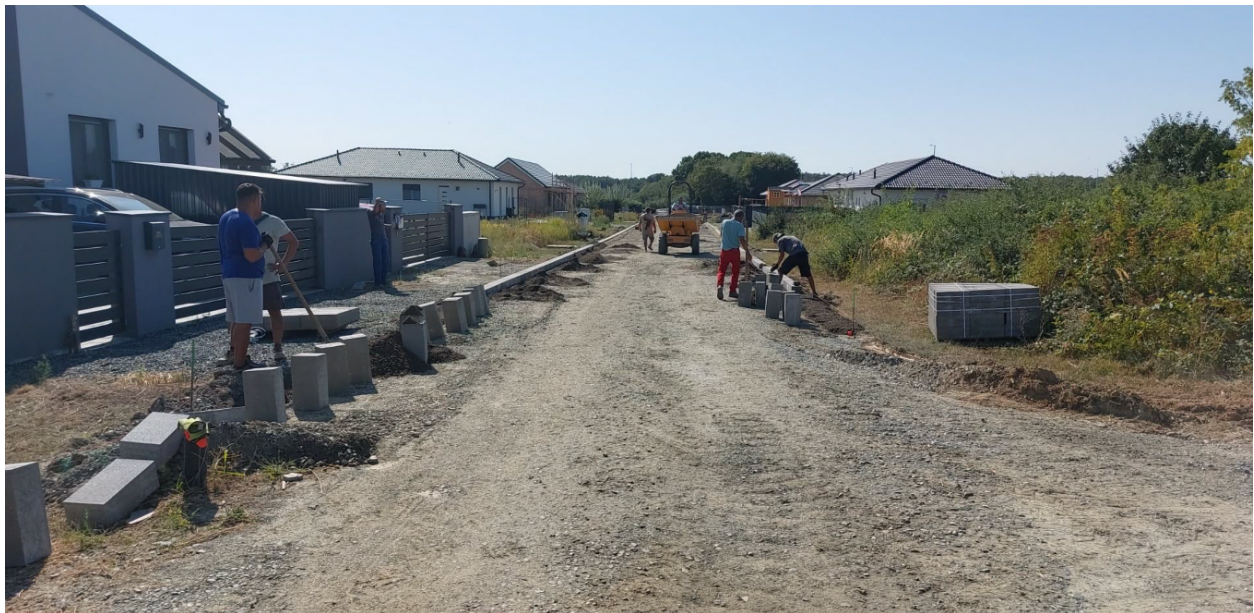
- A területen dolgozó alkalmazottak minden védőfelszerelés és légzésvédő nélkül végzik a munkájukat. Ez jelentős egészségügyi kockázatot jelent számukra, valamint jogszerűtlen a 40/2025. (XII. 19.) NGM rendeletre nézve. Kérem garantálják, hogy a [hazai jogszabályokban](#) előírt módon történjen az azbesztmentesítés!

- A lakossági panaszok alapján az összes eddig kiépített illetve kitűzött területen jelentősen keskenyebb utcákat hoznak létre a jelenlegi, azbeszttel szennyezett útvonalaknál. Ennek következtében az azbesztes közettel szennyezett felületek jelentős része nem kerül lefedésre, továbbra is szabadon felporzik. Az azbesztes közetet felmarják és arrébb viszik, mely mind munkavégzés mind veszélyes hulladék kezelés szempontjából szintén több hazai jogszabályt sért. Kérem vizsgálják meg, hogy a munkálatok során történt-e azbeszttartalmú közet felszedése, kitermelése, áthelyezése vagy más módon történő megmozgatása, és ehhez rendelkezésre álltak-e a szükséges engedélyek, munkatervek és biztonsági intézkedések valamint teljesültek-e az azbesztes és veszélyes hulladékokra vonatkozó előírások.

- A rendelkezésre álló fényképek (ld. csatolmány) alapján az azbeszttel szennyezett területen nehézgépek közlekednek, miközben a tervezett burkolás csak az utak egy részére terjed ki. Kérem vizsgálják meg, hogy ez okoz-e további azbesztterhelési kockázatot, illetve megfelel-e a munkavédelmi és környezetvédelmi előírásoknak. Kérem annak sürgős kivizsgálását, hogy a lakossági panaszbejelentések szerint a szegélyeken kívül maradó azbesztes felületekről ki, mikor, milyen technológiával fogja eltávolítani és ártalmatlanítani az azbesztet tartalmazó közüzalékot.

- Az aszfaltozás melletti érvek között szerepelt, hogy akár fél méteres lehet az azbesztes réteg és benne futnak a közművek. Azonban munkálatok során jól látszik, hogy az azbeszttel szennyezett zúzalék kizárólag a talajszelvények legfelső, homogén rétegében 10-30 cm-es felületén van, azaz könnyű lenne felszedni. Tehát a közművek veszélyeztetése és a kilakoltatás kockázata nélkül eltávolítható mennyiségben és elhelyezkedésben található az azbesztet tartalmazó közet. A jelenlegi láthatóan a törvényi előírásoknak nem megfelelő munkavégzés jelentős kiporzásának mértékéről pedig mérések híján nincs információ.

Amennyiben a hatósági vizsgálat az azbeszttel végzett munkára vonatkozó munkavédelmi vagy környezetvédelmi előírások megsértését állapítja meg, kérjük a **munkálatok haladéktalan felfüggesztését** a jogszerű és biztonságos munkavégzés feltételeinek megteremtéséig.
